ESTUDIO DE ZONAS FRAGILES Y DE ALTO RIESGO EN LOS CAUCES
Y RIBERAS DE LOS RIOS PANCE, LILI, MELENDEZ Y CALI EN LA ZONA
URBANA Y SUBURBANA DEL MUNICIPIO DE CALI

INFORME FINAL

Santiago de Cali, marzo de 1997

**Preparado por
INGESAM LTDA
Ingenieros Consultores**

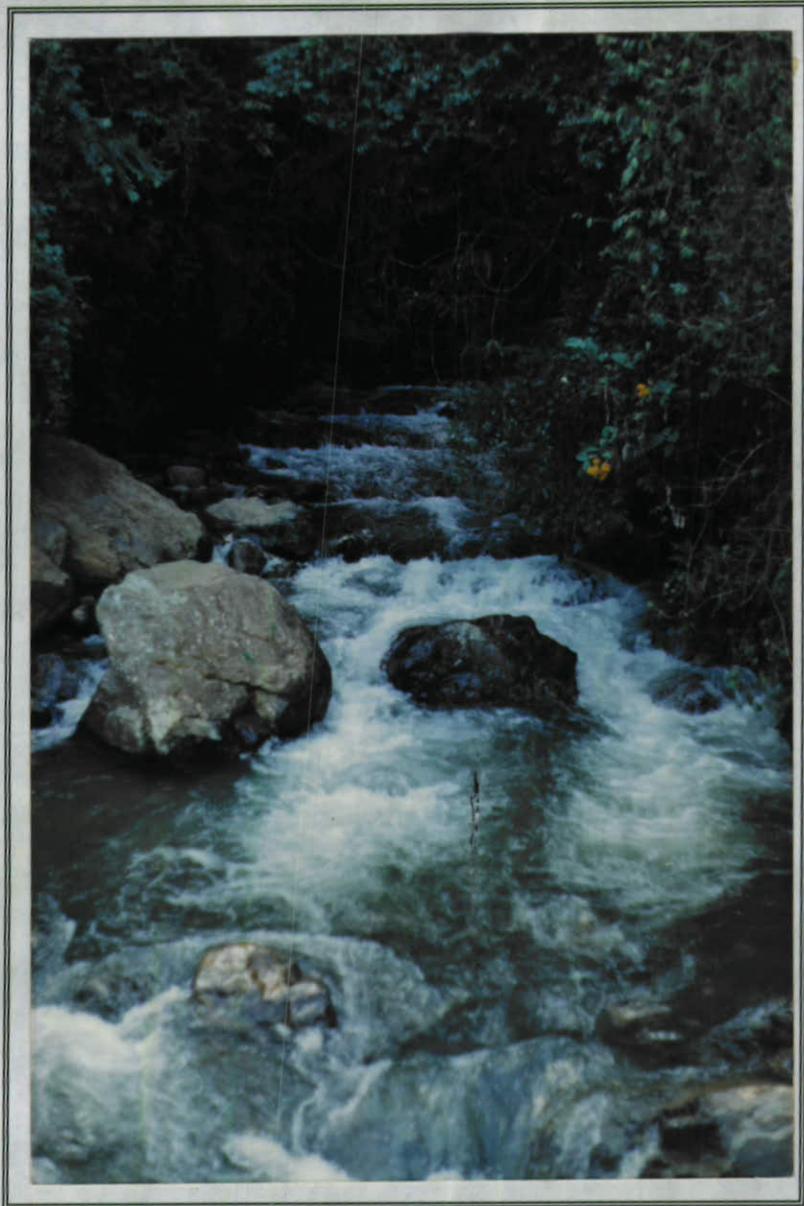
FOTOGRAFIA No 3.

Río Cali vista hacia aguas arriba del puente en el Cruce de la vía Leonera -Felidia
Obsérvese la calidad de las aguas y la protección forestal de sus orillas.

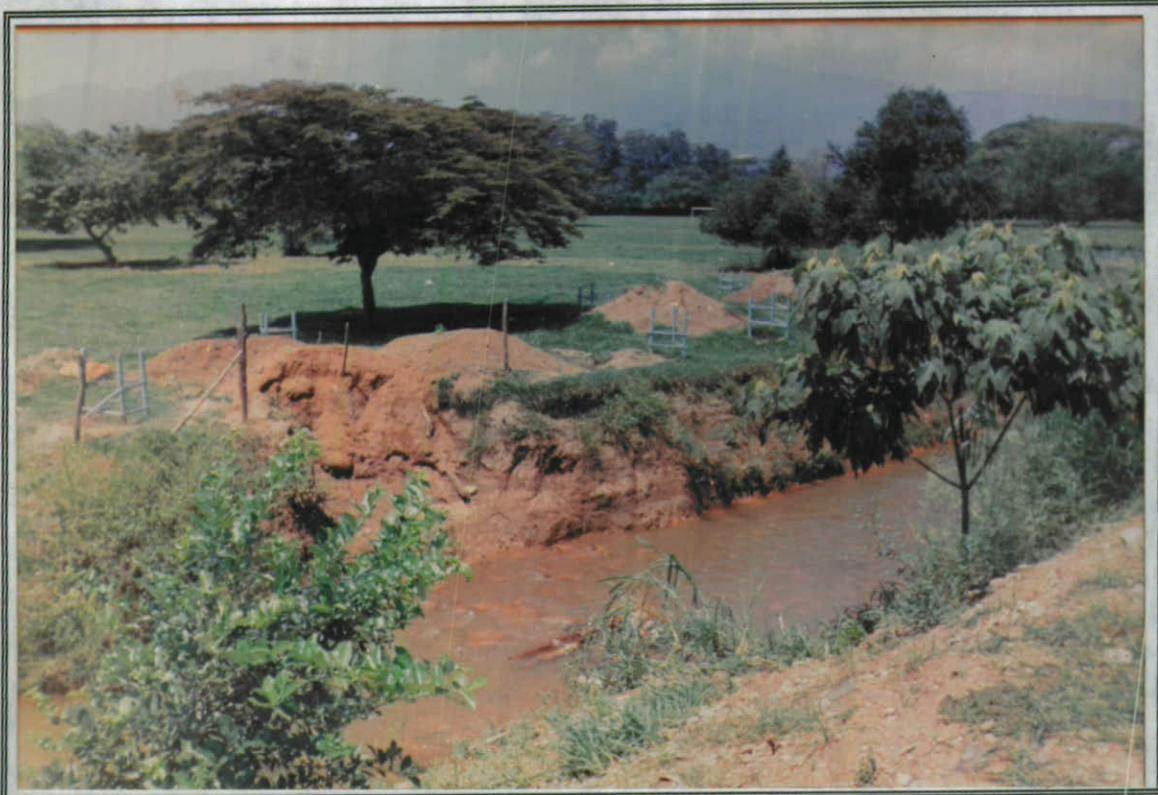
FOTOGRAFIA L11
Zona posterior al Colegio Aleman, es una zona de muy alto riesgo de inundación.

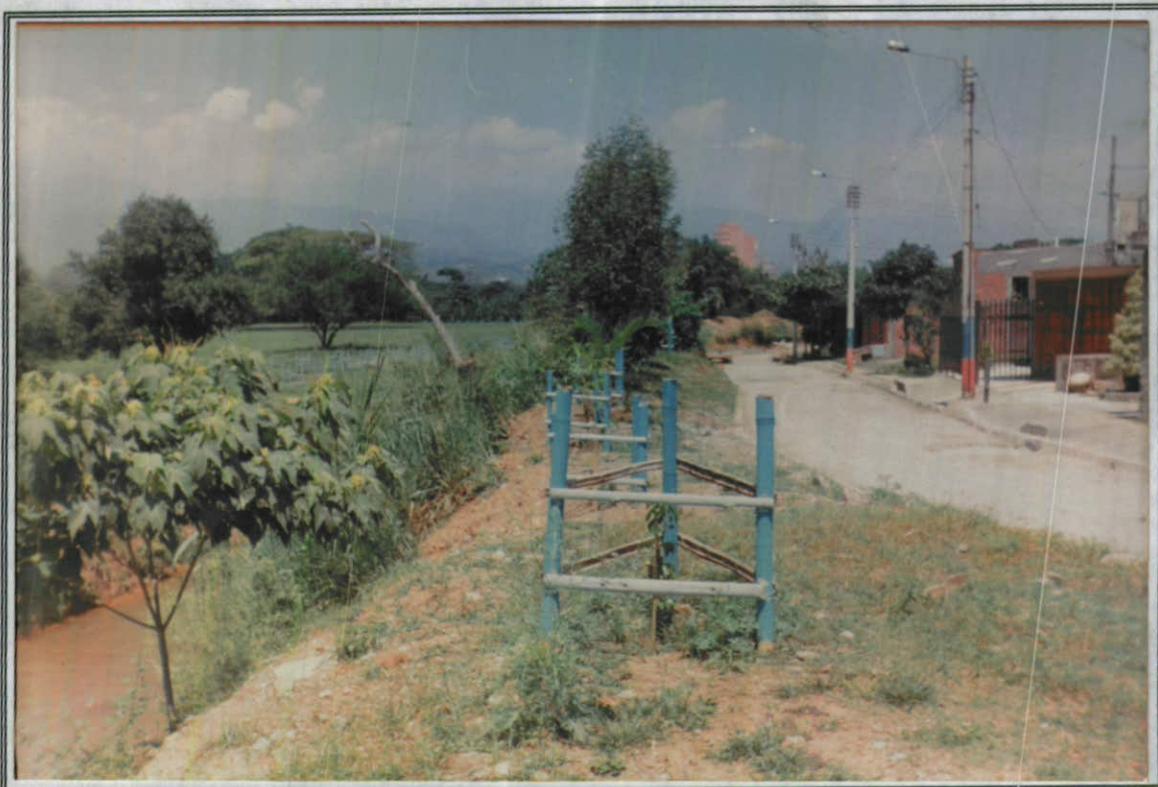
FOTOGRAFIA L12
Caserío Lili, invade la zona de protección de la Margen izquierda, note como esta margen es más alta que la margen derecha.

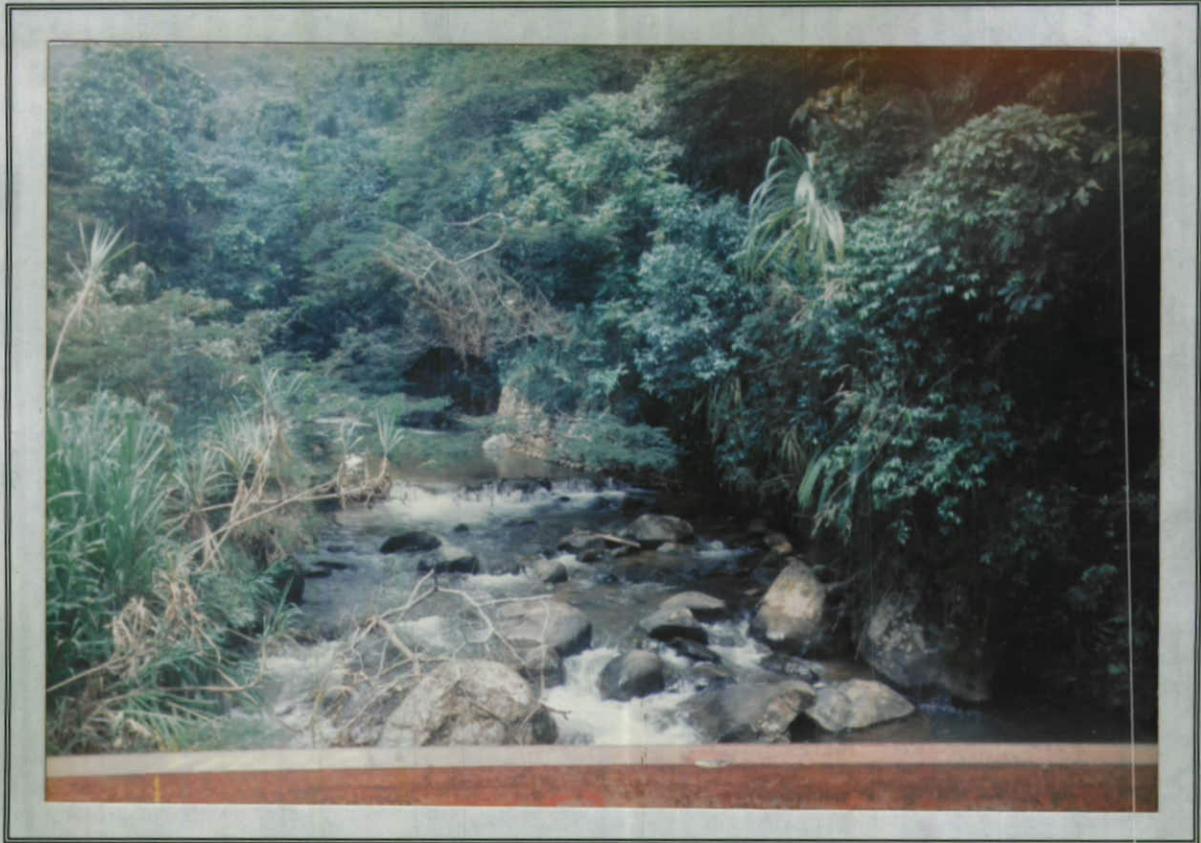
FOTOGRAFIA C 4

La falla de Pichindecito atraviesa el área desde el norte, afectando rocas de la Formación Volcánica, controla el curso del río Pichindecito (FOTOGRAFIA C 4) y termina al sur, contra la falla de Santana.

Río Pichindecito. Vista aguas arriba del puente de cruce de la vía Pichindé - La Leonera

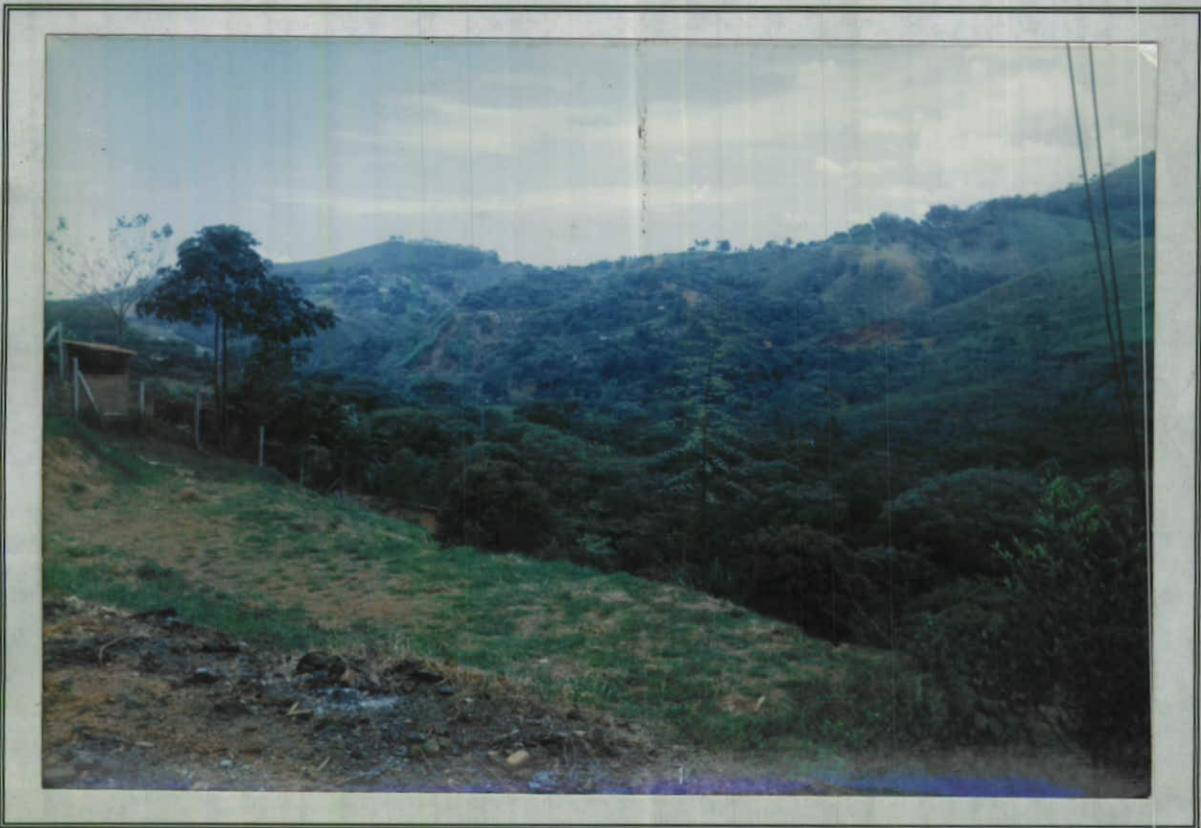
FOTOGRAFIA C 5

Areas con problemas erosivos en la cuenca del Río Cali. Vista desde el alto verteaderos

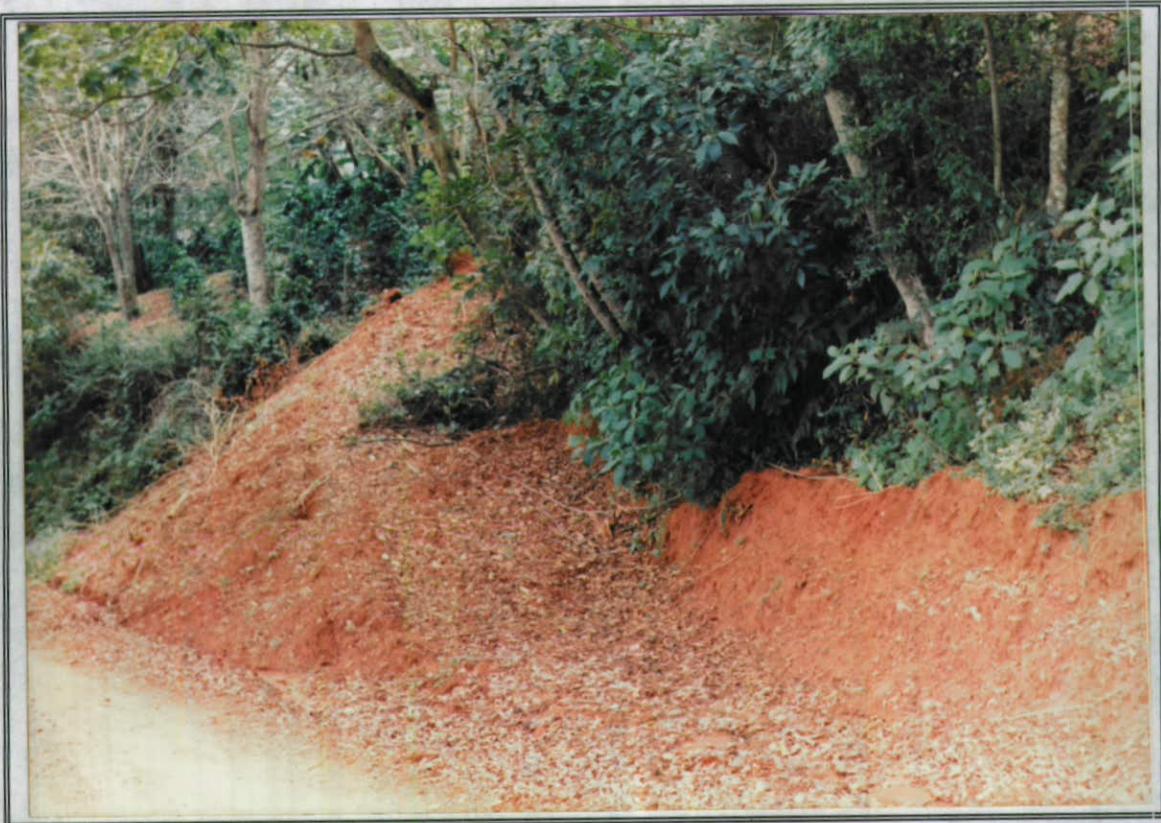
FOTOGRAFIA C10

Deslizamiento de suelos en la vía Pichindé - La Leonera.
Obsérvese que se ha adecuando como camino sin obras de drenaje.

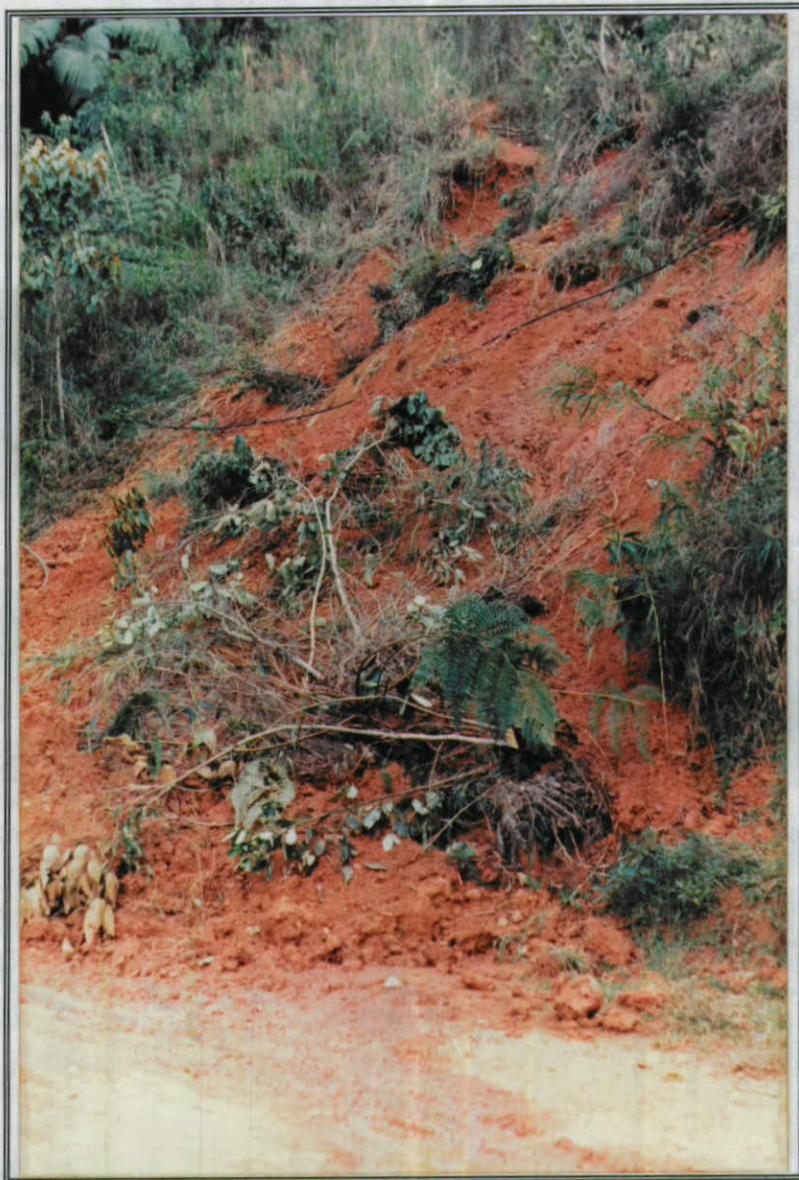
FOTOGRAFIA C11

Deslizamiento de suelos de la formación volcánica (Kv) en cercanías de la Quebrada Agua Bonita. Cuenca del Río Cali.

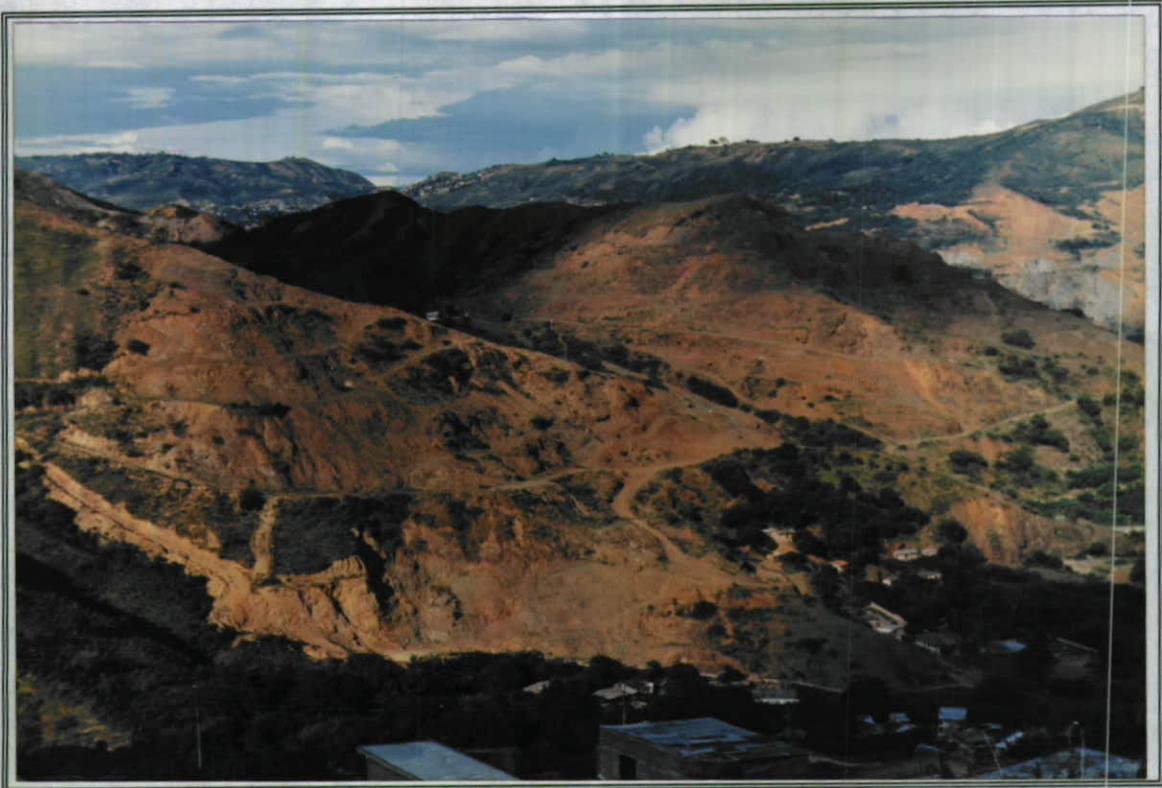
FOTOGRAFIA C14 y C15

Explotación de Roca Muerta en una cantera entre las Cuencas Aguacatal - Chacho y Cali en la vecindad de El Saladito. Los escombros inciden sobre el Cauce del Río Cali.

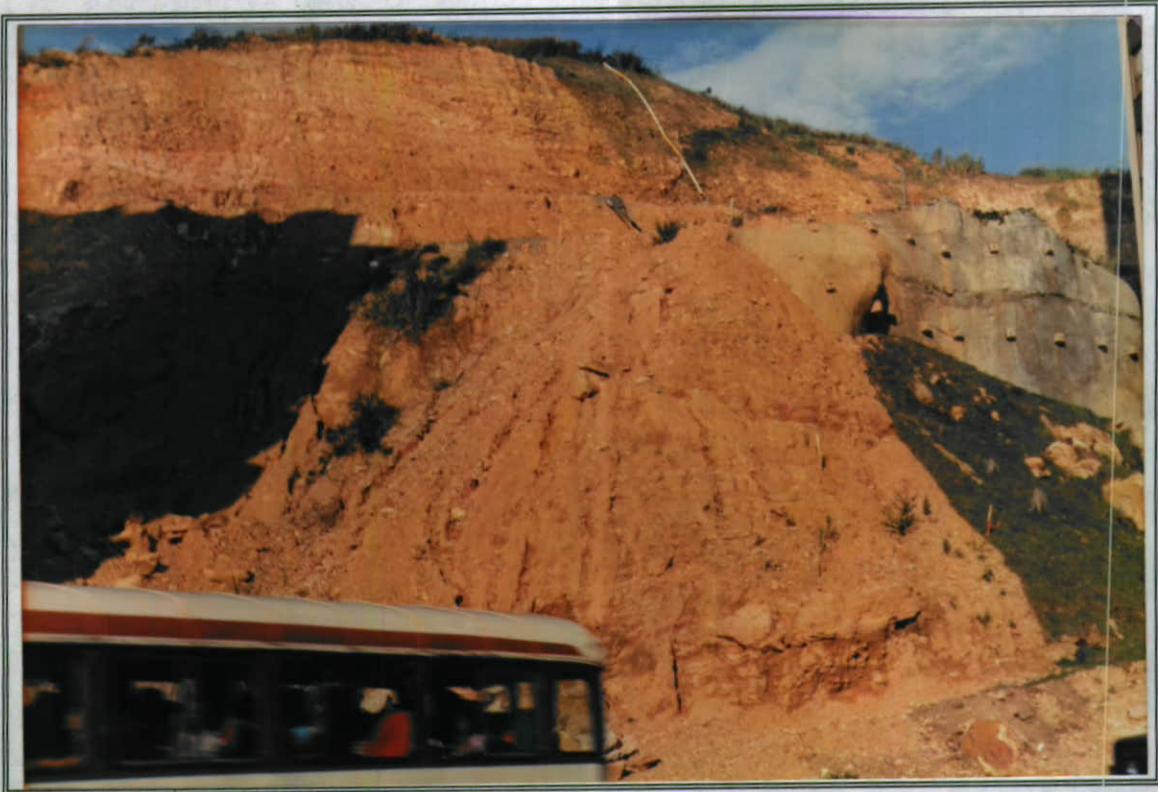
FOTOGRAFIA C16

Desprendimiento de Suelos en la margen izquierda del Río Cali, vecina al Barrio Normandía (Cuenca del Río Aguacatal). Los escombros inciden sobre cauce del Río Cali.

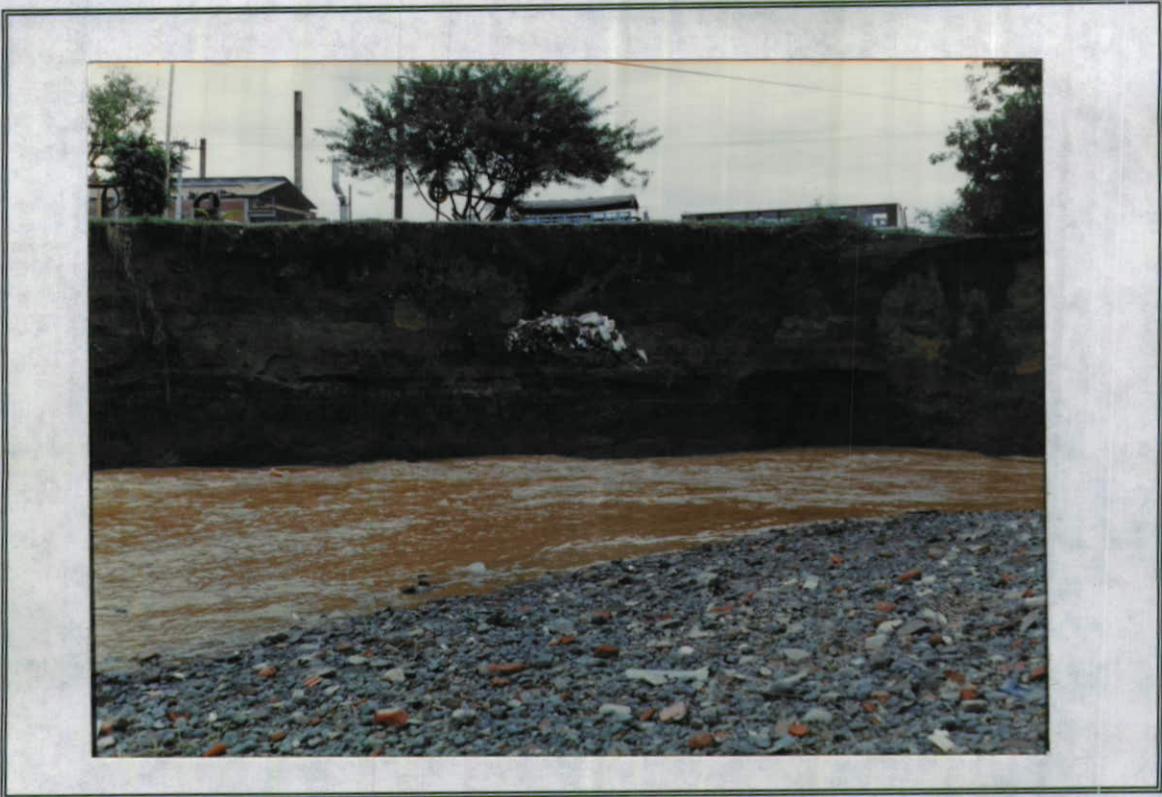
FOTOGRAFIA C18 - C19

Río Cali en la vecindad del puente de la calle 70. Vista hacia la margen izquierda
erosión de orillas y sitio de disposición de escombros.

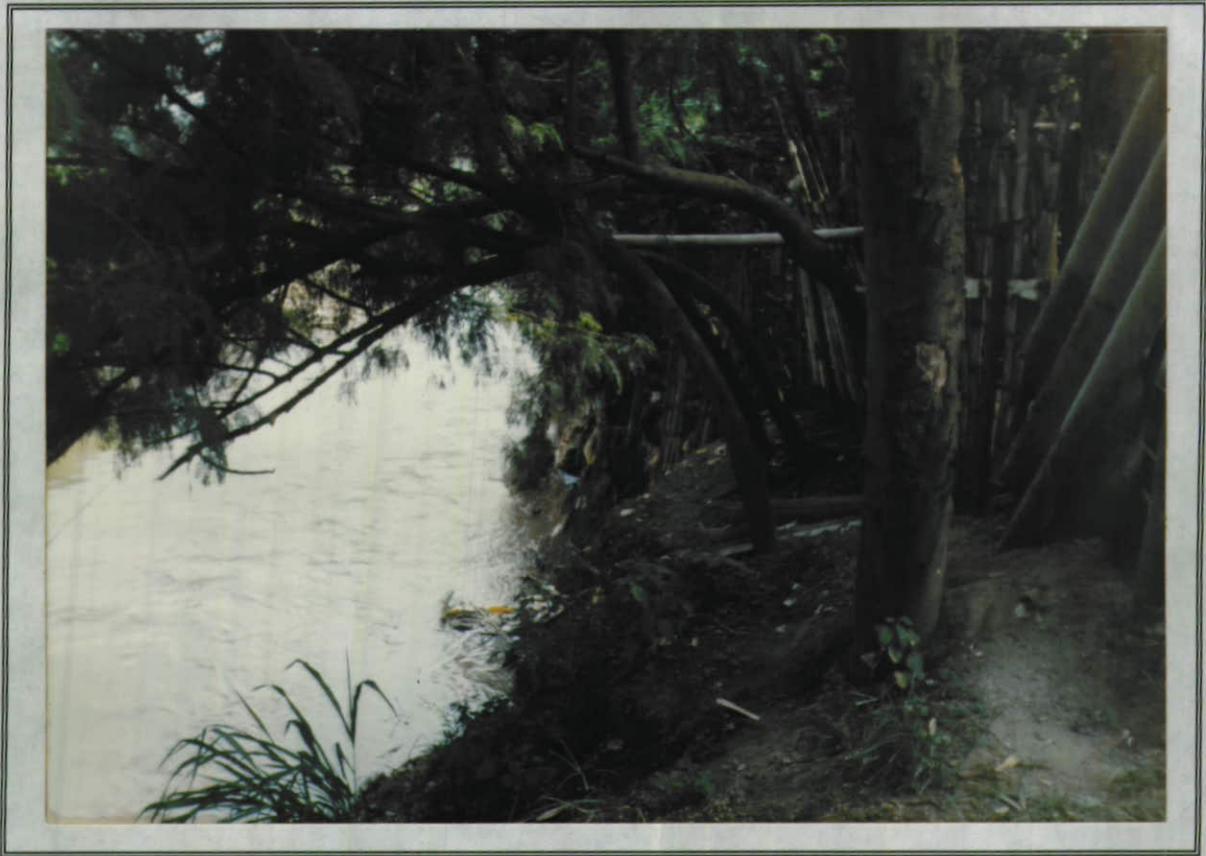
FOTOGRAFIA C 35

Calle 75N. Casas sobre el jarillón. Corredor de Floralia

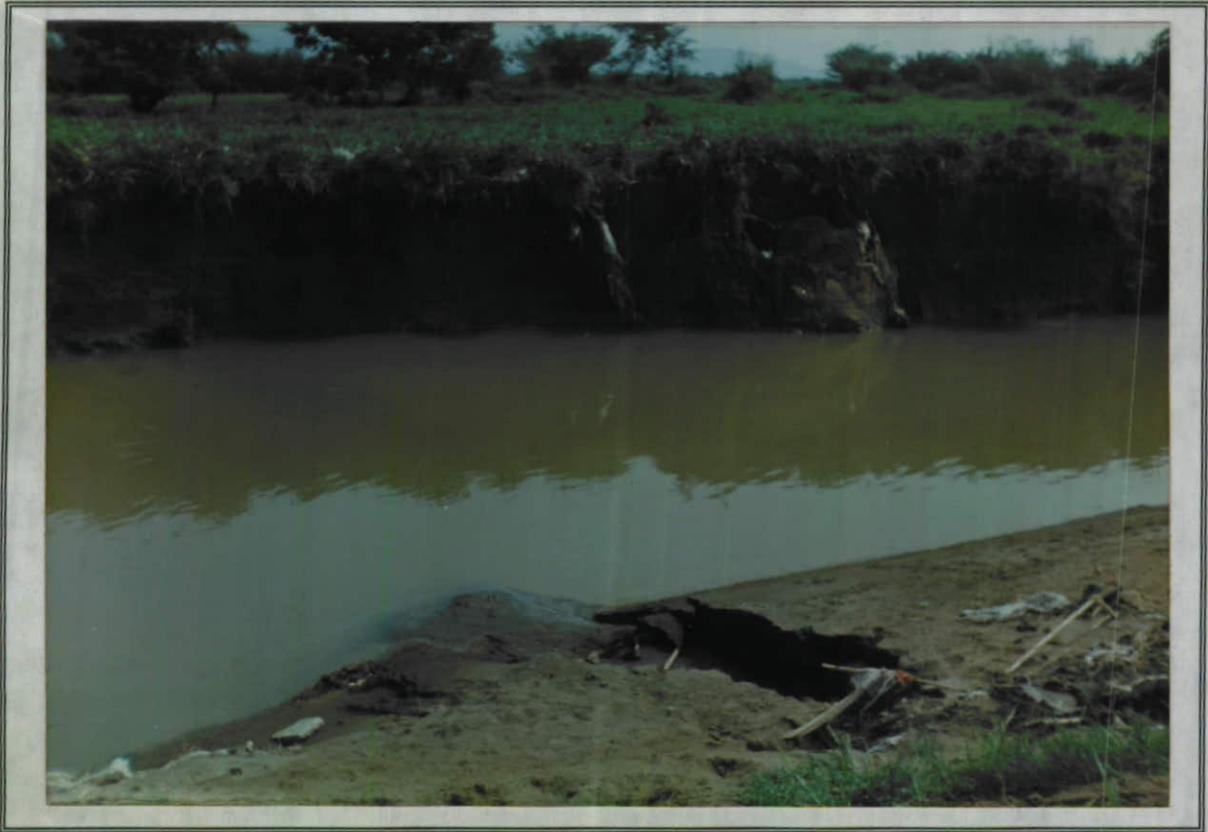
FOTOGRAFIA C 36

Calle 81N - Erosión de taludes en la Margen Izquierda, vertimiento de aguas residuales de marraneras.

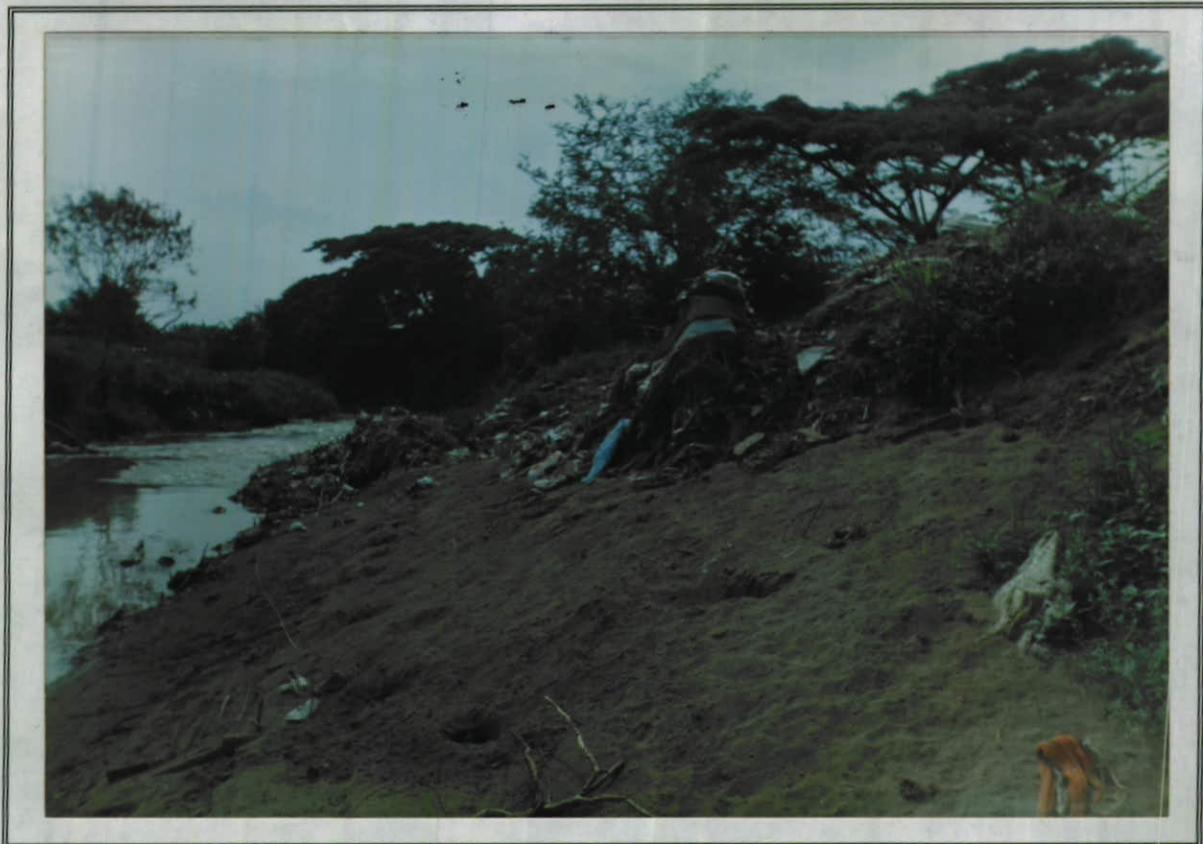
FOTOGRAFIA C 37

Calle 81N. Escombros y basuras en la Margen Derecha.

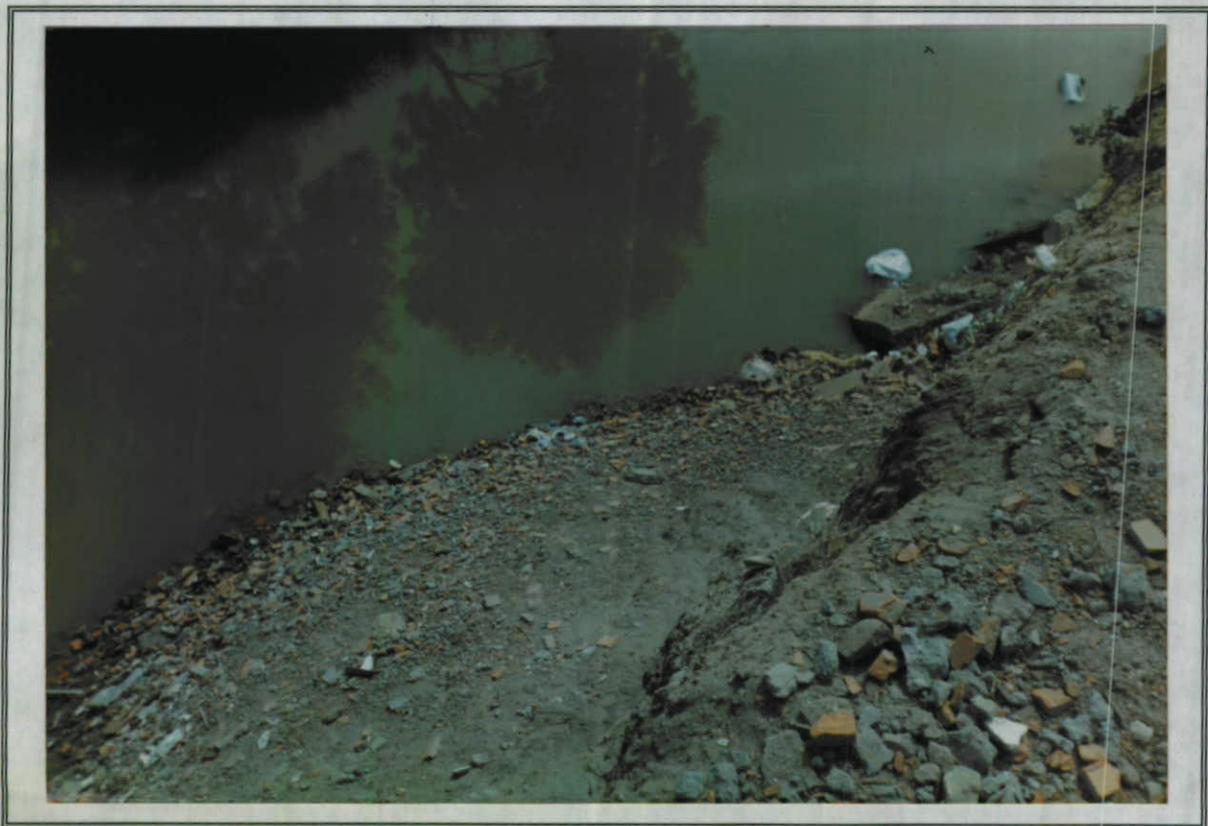
FOTOGRAFIA C 38

Sitio cerca a la Estación de Bombeo de Floralia. Escombros de construcción en la Margen Derecha.

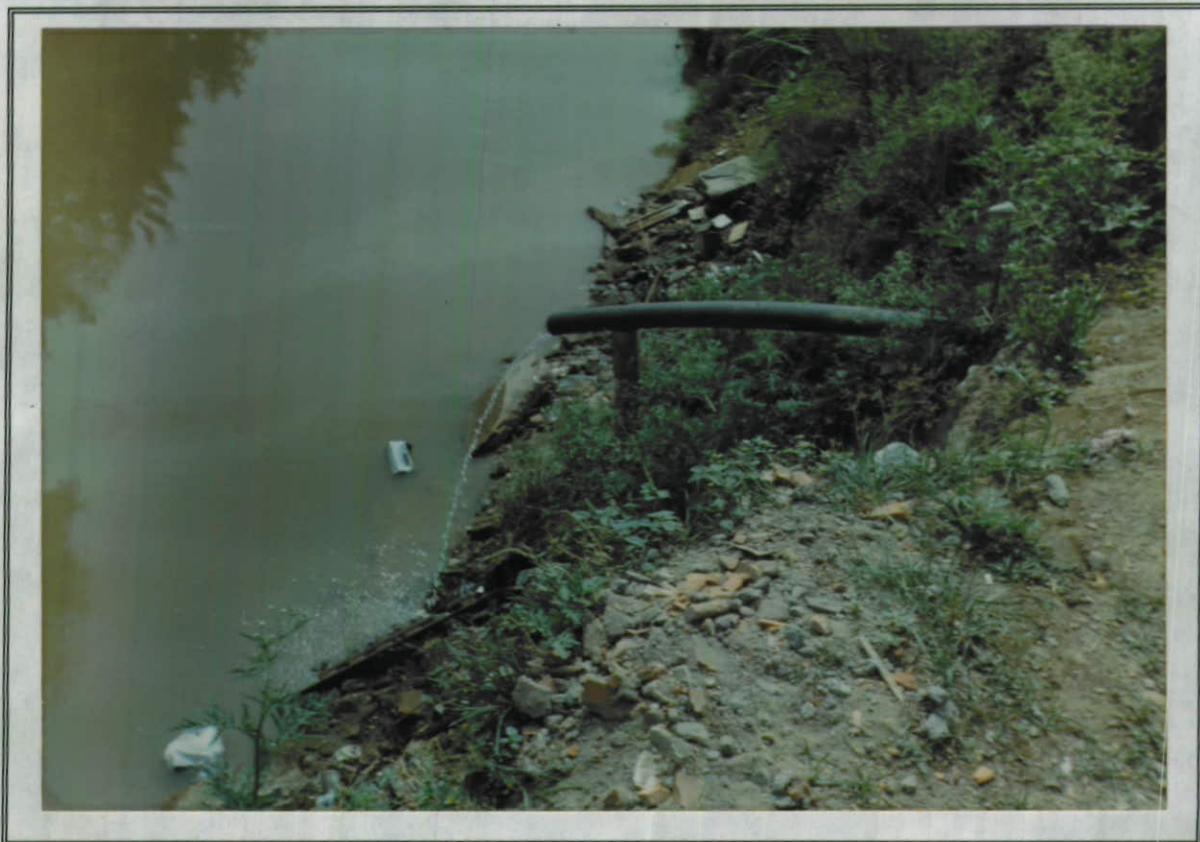
FOTOGRAFIA C 39

Cerca a la Estación de Bombeo de Floralía. Vertimiento de aguas residuales.

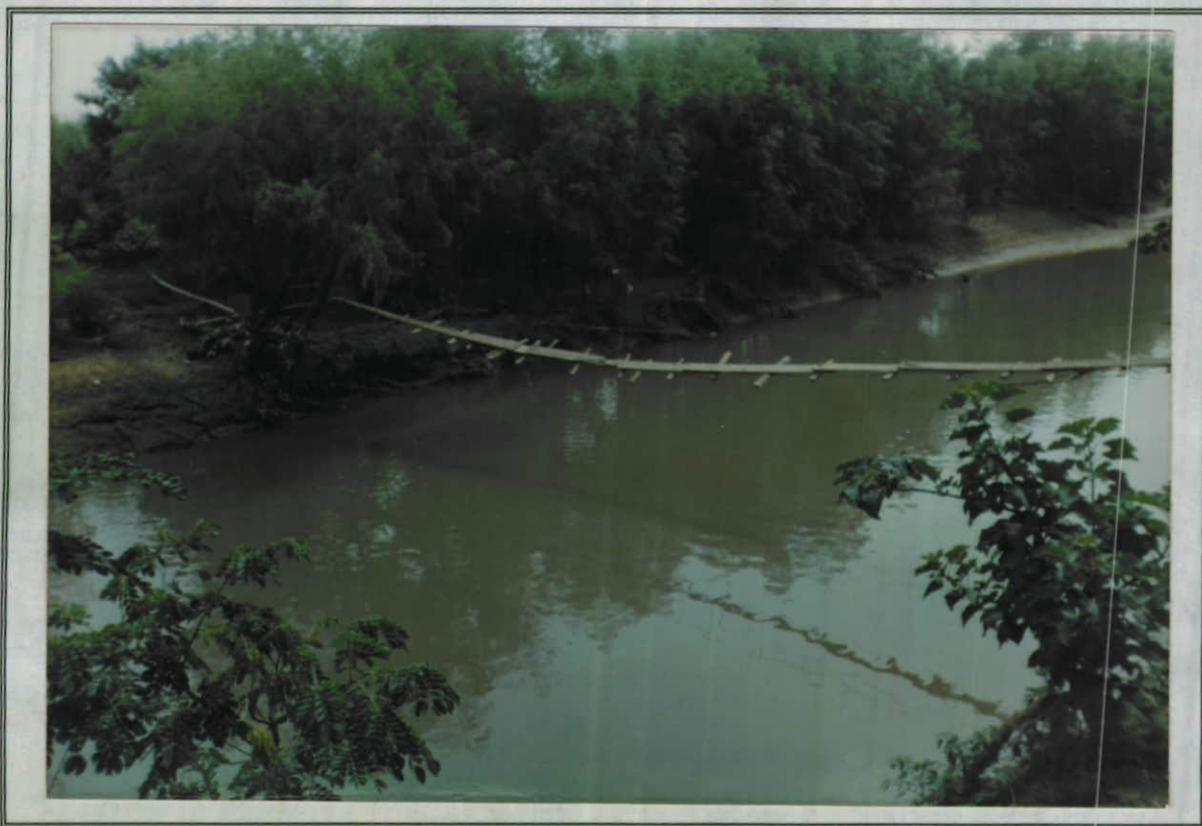
FOTOGRAFIA C 40

Calle 83F. Riesgo de inundación sobre la Margen Izquierda.

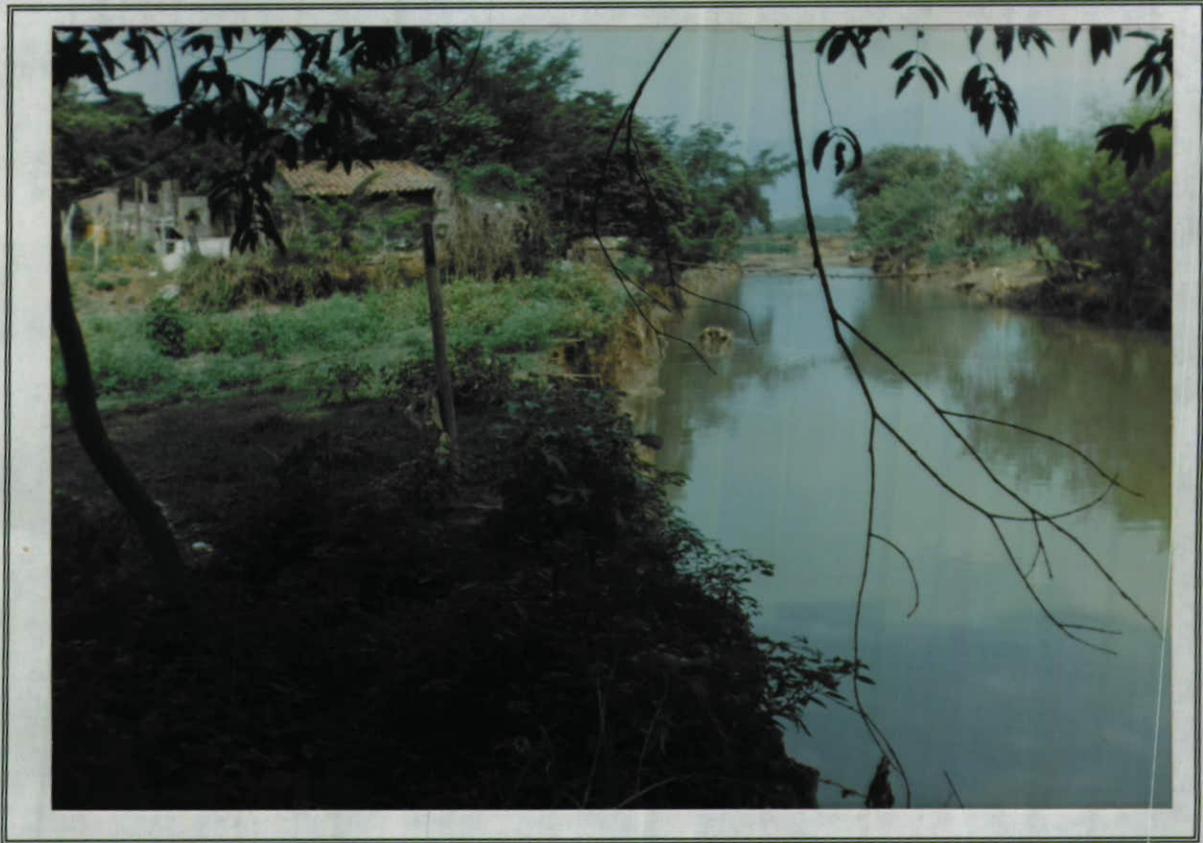
FOTOGRAFIA C 41

Cerca a la Desembocadura en el Río Cauca. Invasión del jarillón con viviendas.

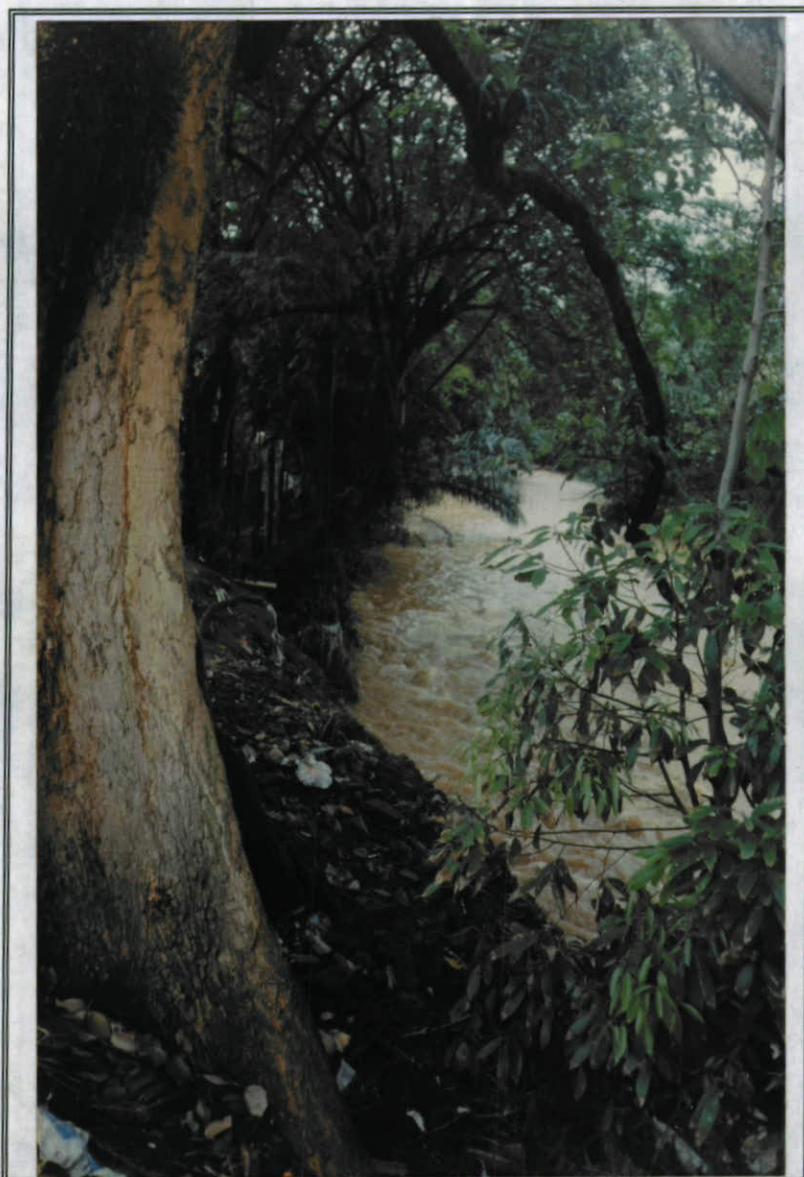
FOTOGRAFIA M12
Barrio La Playa, época invernal, el riesgo por inundación es alto.

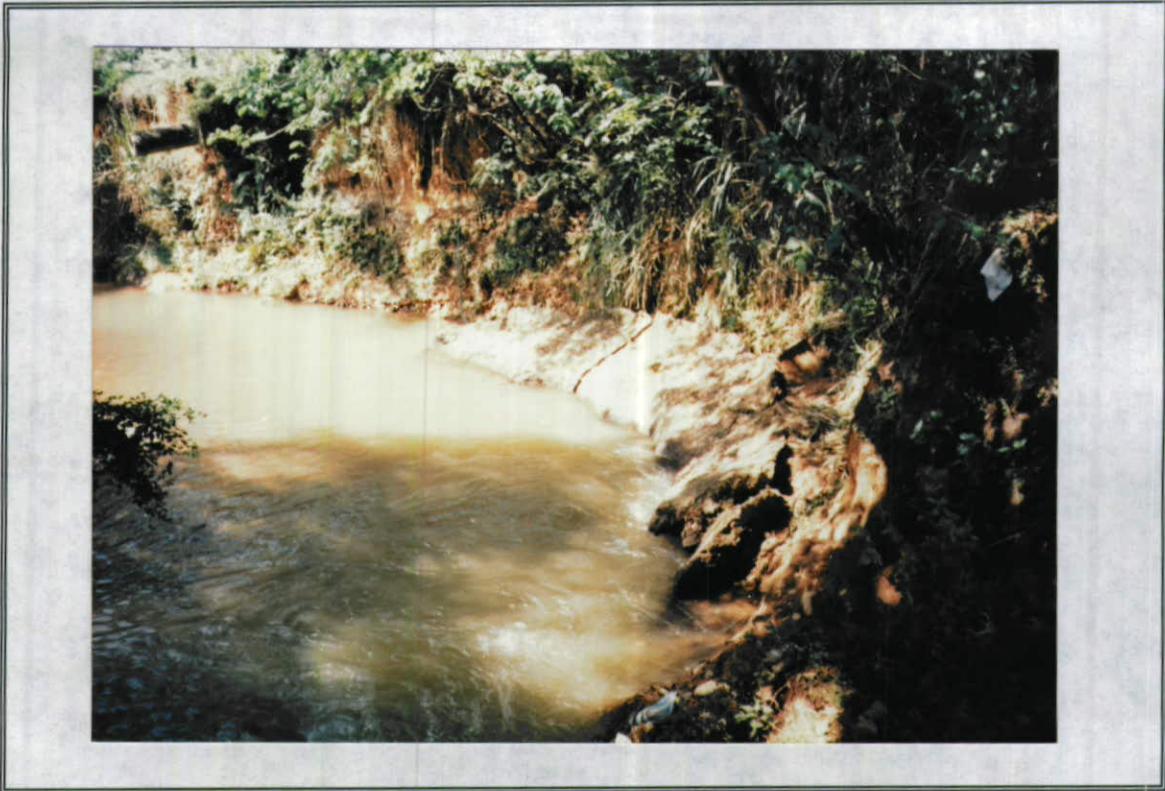
FOTOGRAFIA M13

Sector La Playa - Multicentro. Nótese el fuerte fenómeno erosivo causado por la curva forzada que toma el cauce.

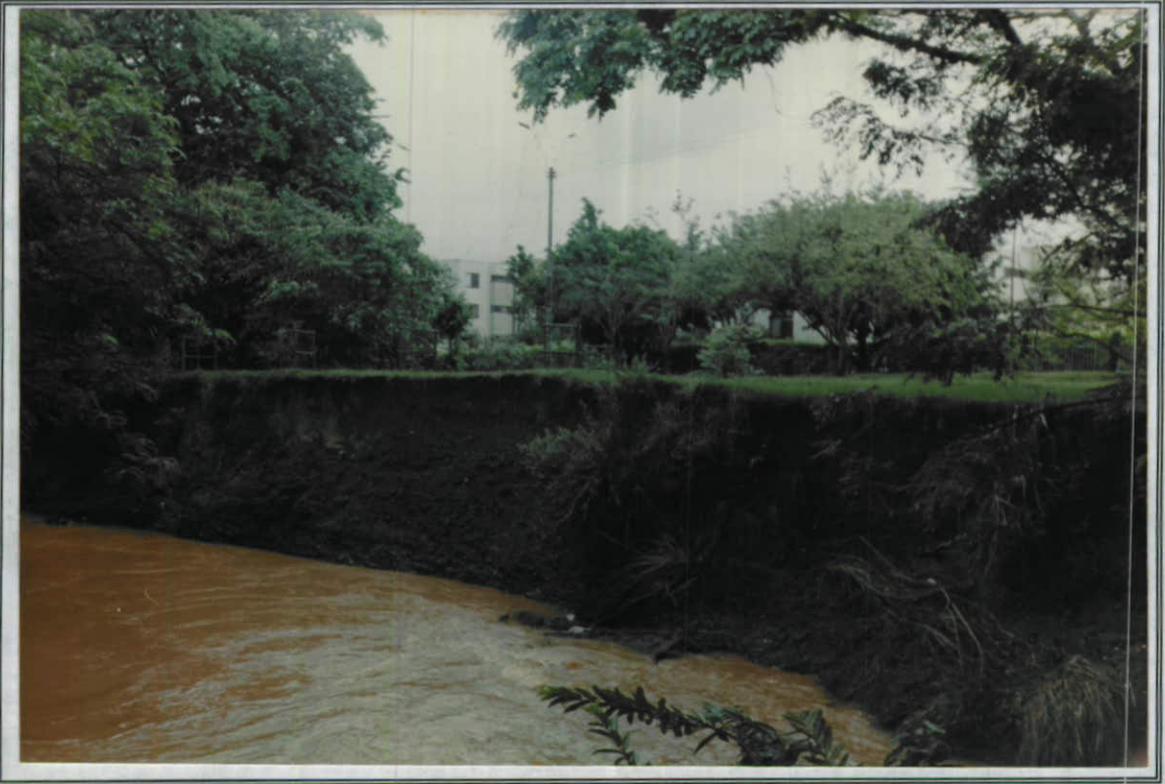
FOTOGRAFIA M14

Multicentro, erosión causada por la sinuosidad del río en el trayecto Multicentro - Canal CVC sur.

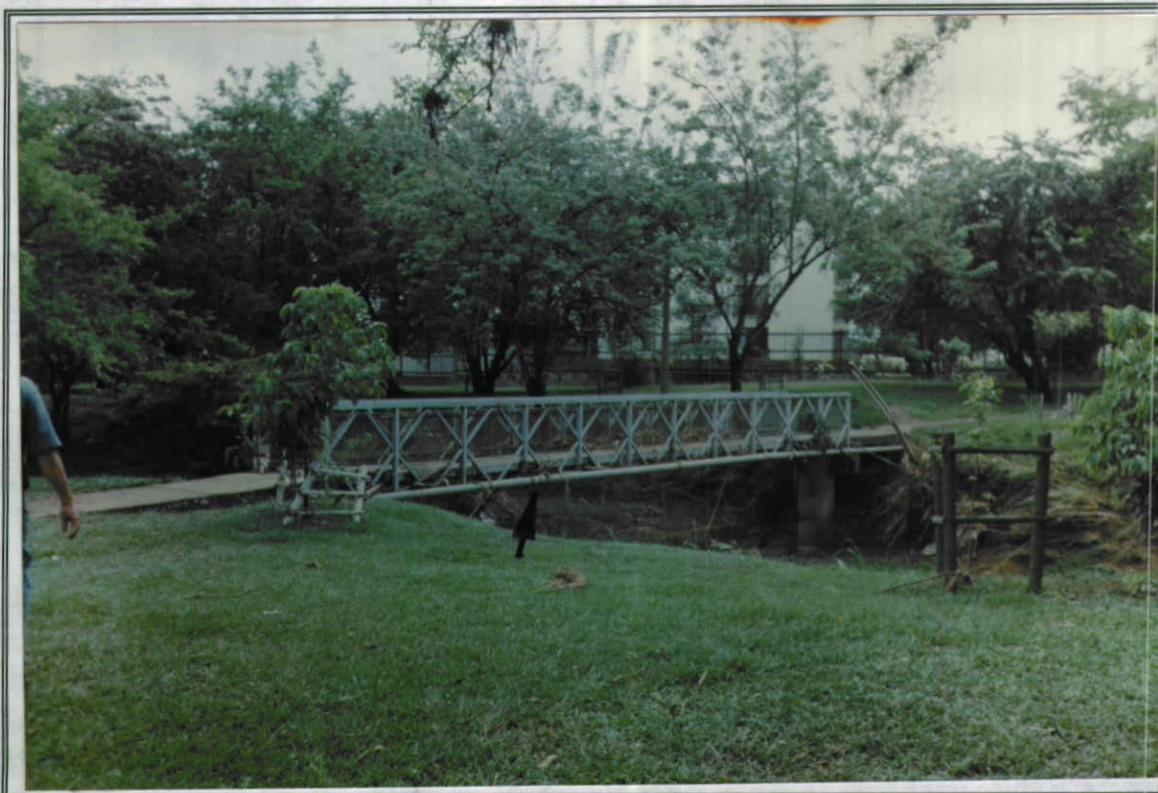
FOTOGRAFIA M15

Puente peatonal Multicentro, obsérvese los depósitos de basura que indican el nivel de las aguas alcanzado en día 16 de Marzo de 1997.

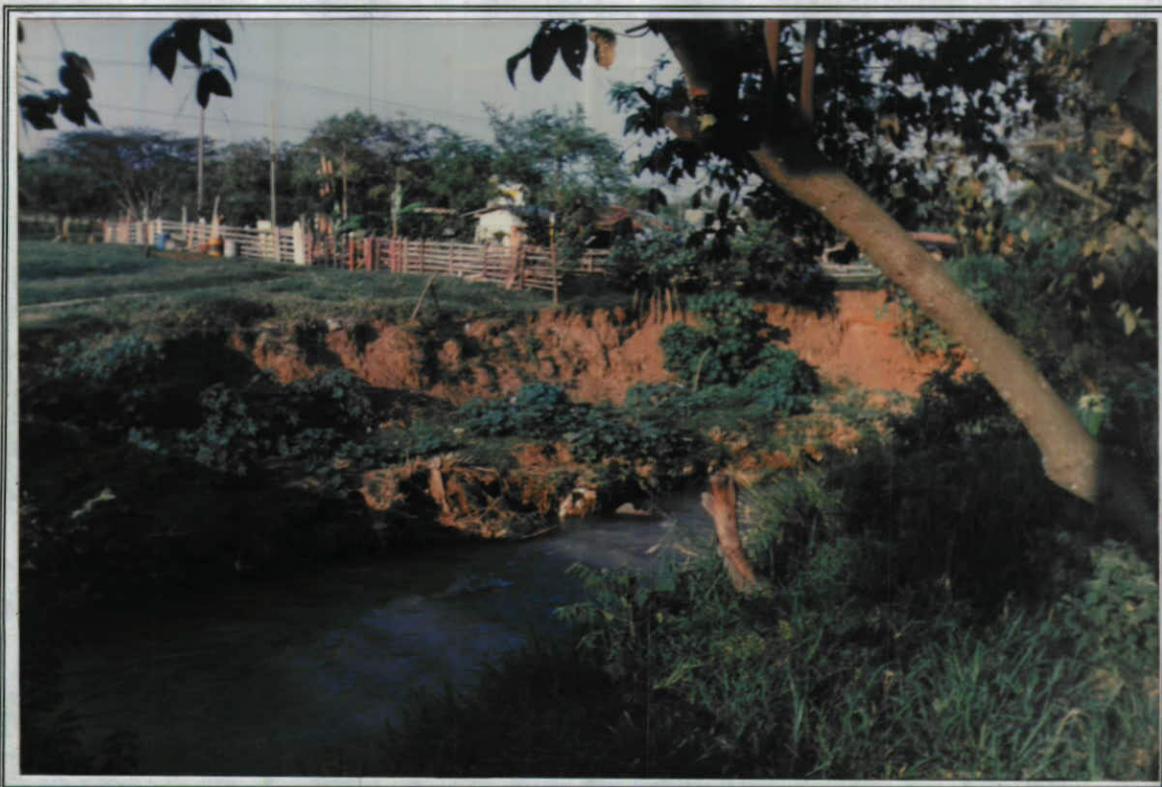
FOTOGRAFIA M24
Erosión de la margen izquierda aguas abajo de la autopista Simón Bolívar, por carencia de vegetación.

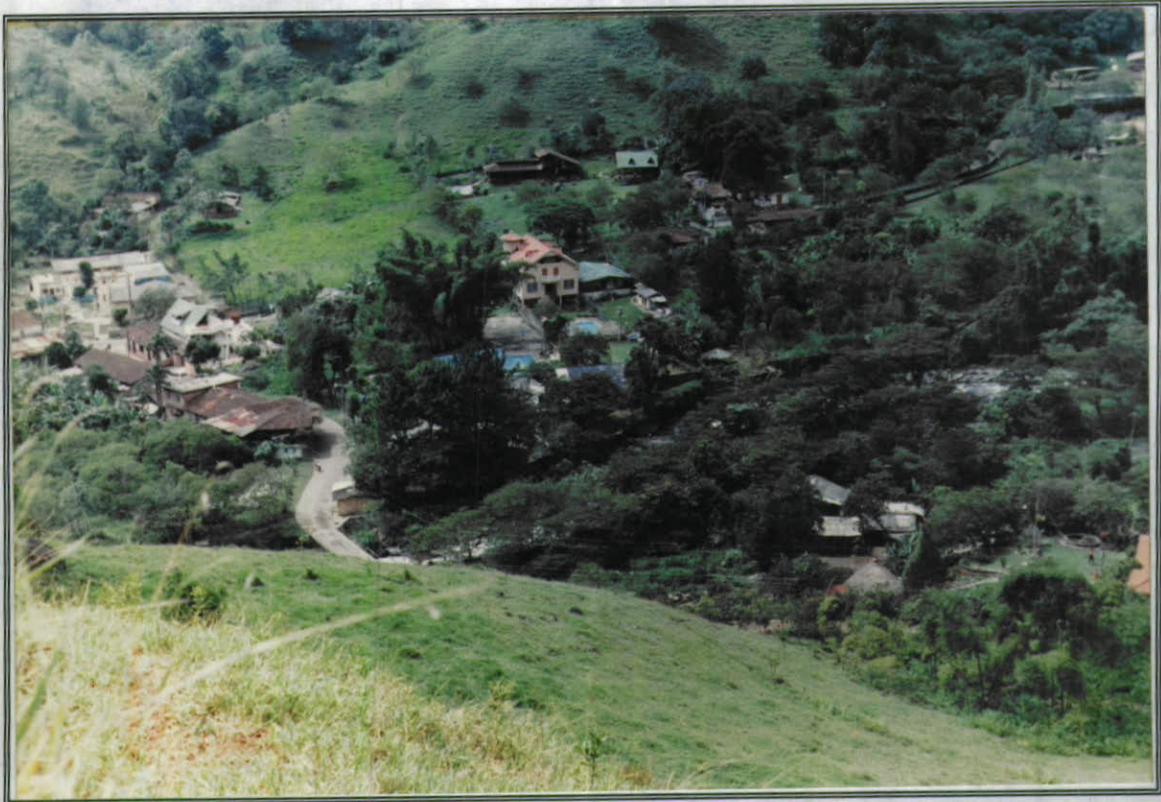
FOTOGRAFIA P 1 y P 2

Vista al oeste de la cuenca, obsérvese los asentamientos poblacionales dentro del valle dell río susceptibles de sufrir daños con un eventual represamiento del mismo. Al extremo inferior el caserío Pance.
