ESTUDIO DE ZONAS FRAGILES Y DE ALTO RIESGO EN LOS CAUCES
Y RIBERAS DE LOS RIOS PANCE, LILI, MELENDEZ Y CALI EN LA ZONA
URBANA Y SUBURBANA DEL MUNICIPIO DE CALI

INFORME FINAL

Santiago de Cali, marzo de 1997

**Preparado por
INGESAM LTDA
Ingenieros Consultores**

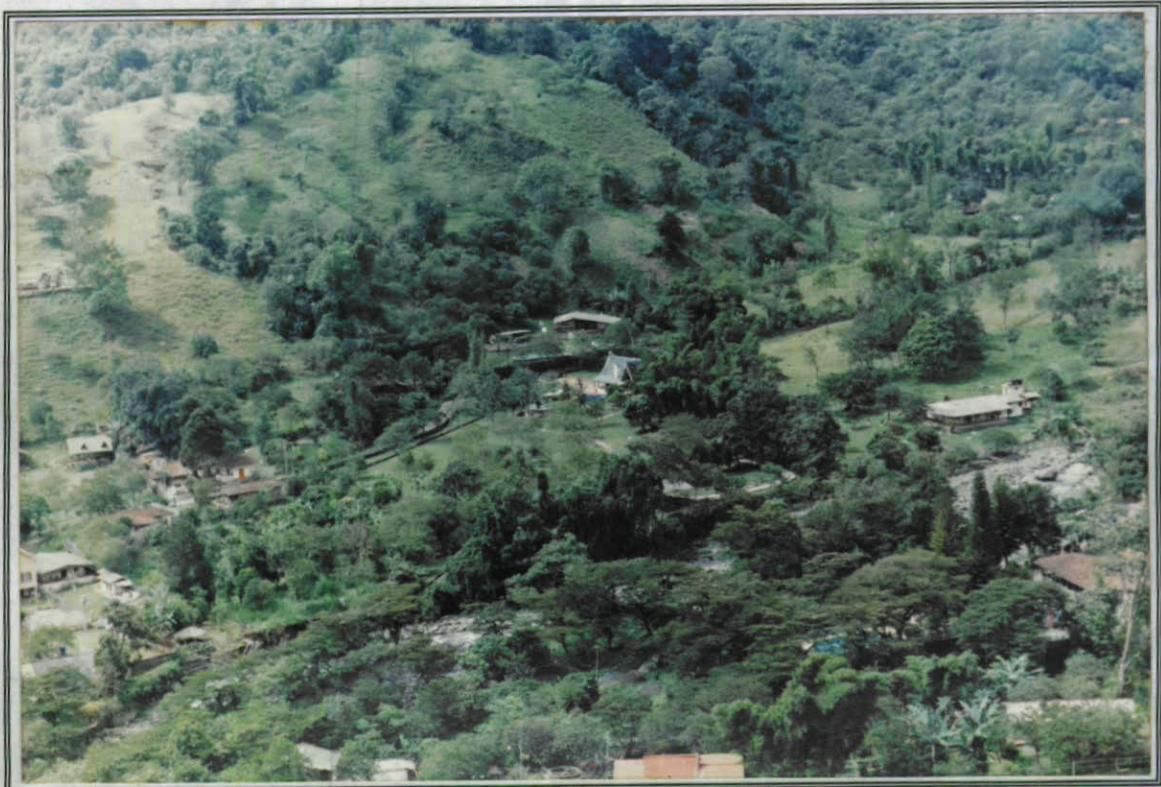
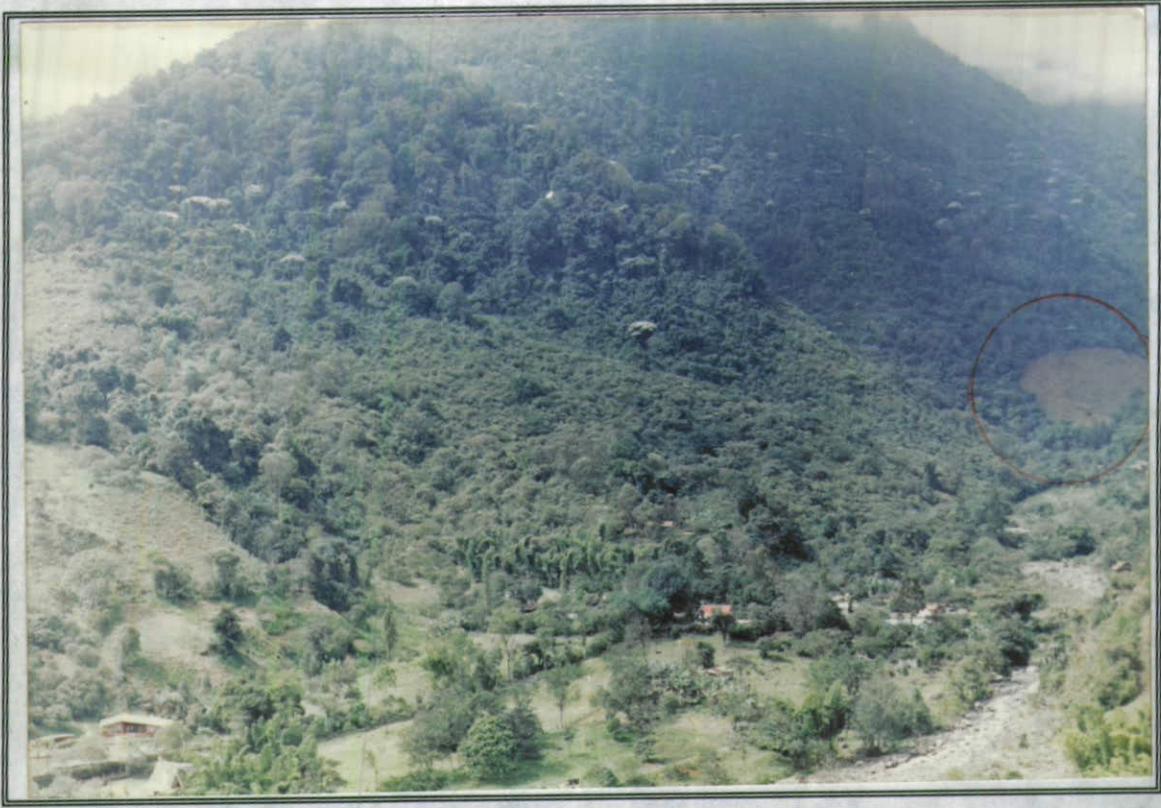
FOTOGRAFIA P 3 y P 4

Vista al oeste de la cuenca, obsérvese los asentamientos poblacionales dentro del valle dell río susceptibles de sufrir daños con un eventual represamiento del mismo.

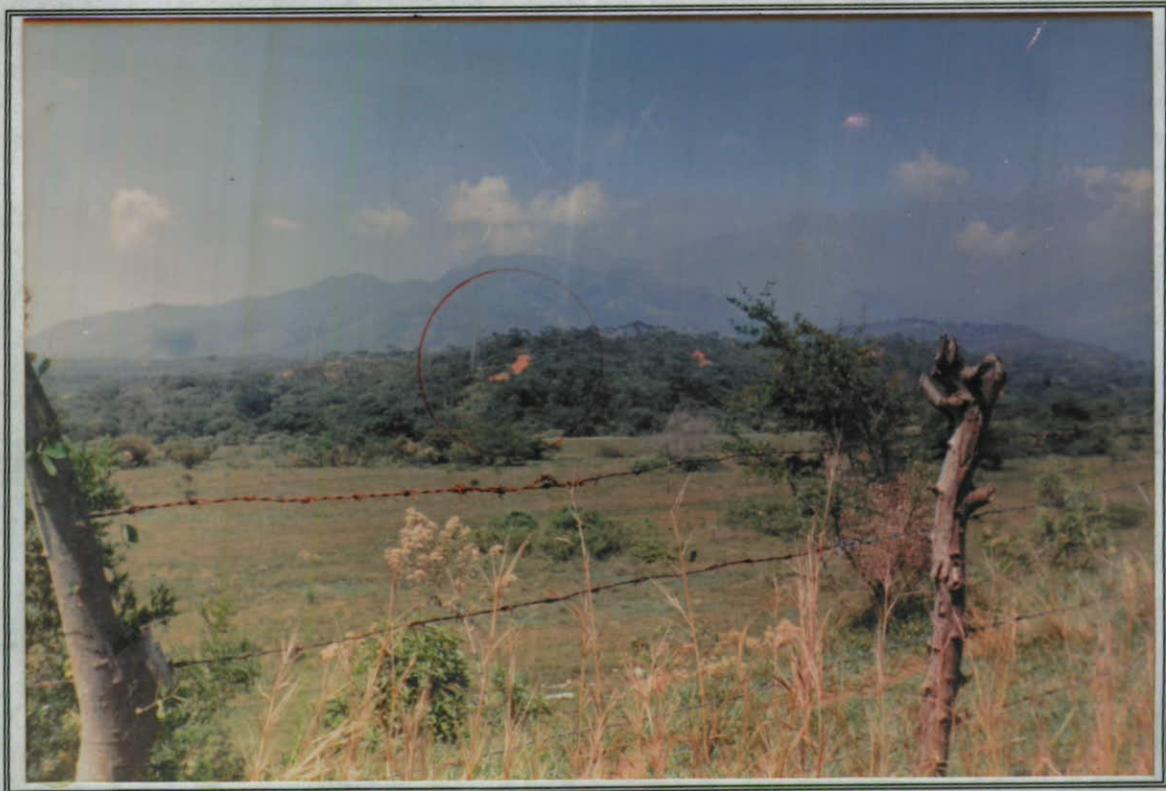
FOTOGRAFIA P 10
Erosión en los cerros de la cuenca del río que se alcanzan a apreciar desde la vía. Esta erosión se presenta en la margen derecha.

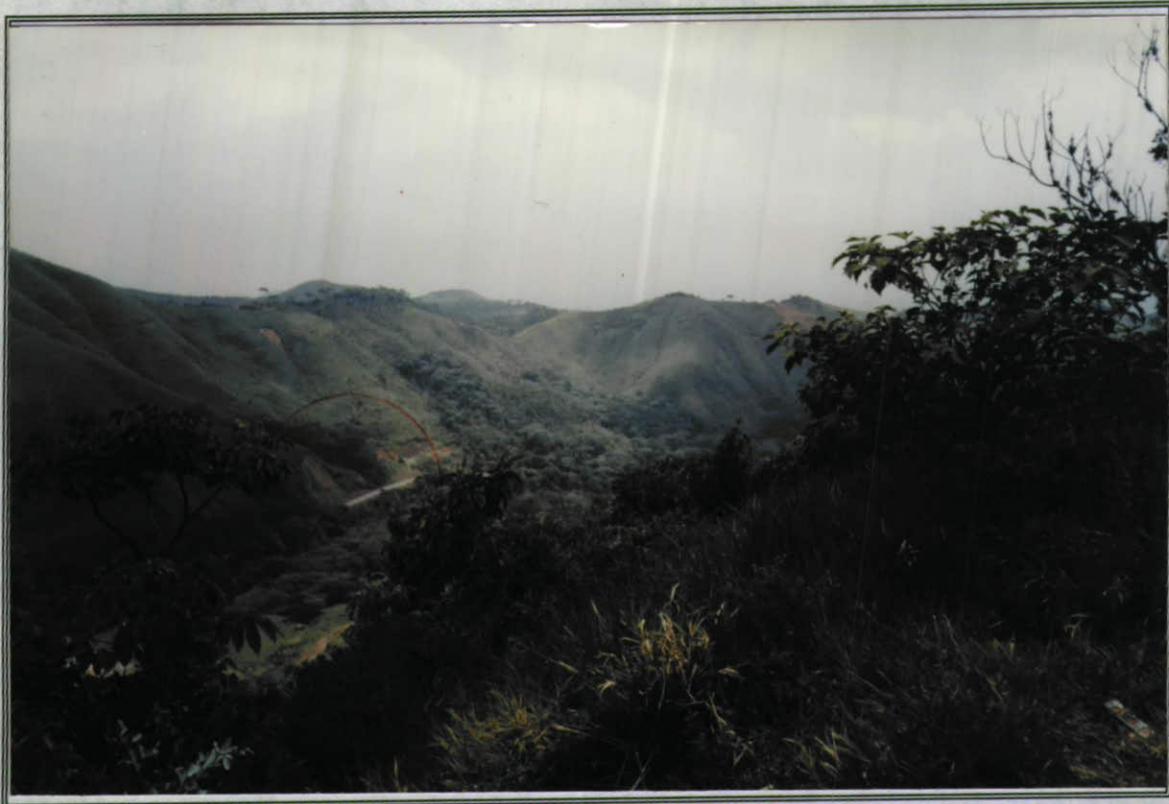
FOTOGRAFIA P 11

Erosión hacia la margen izquierda de la carretera hacia Pance, cerca a la Vorágine.

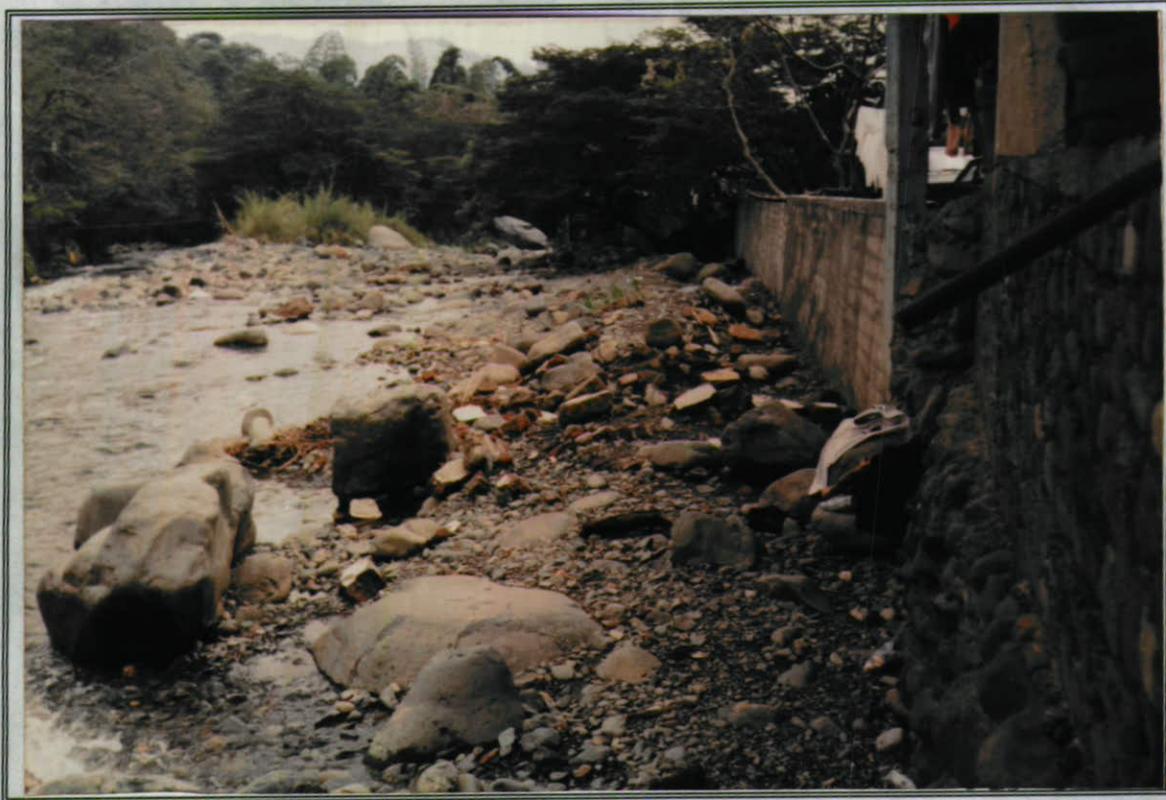
FOTOGRAFIA P 13

Muro margen derecha del río, La Playita. Al fondo una casa sobre el lecho del río. Los terrenos están siendo ocupados por el río cuando sus aguas golpean contra el gavión desviándose hacia esta orilla.

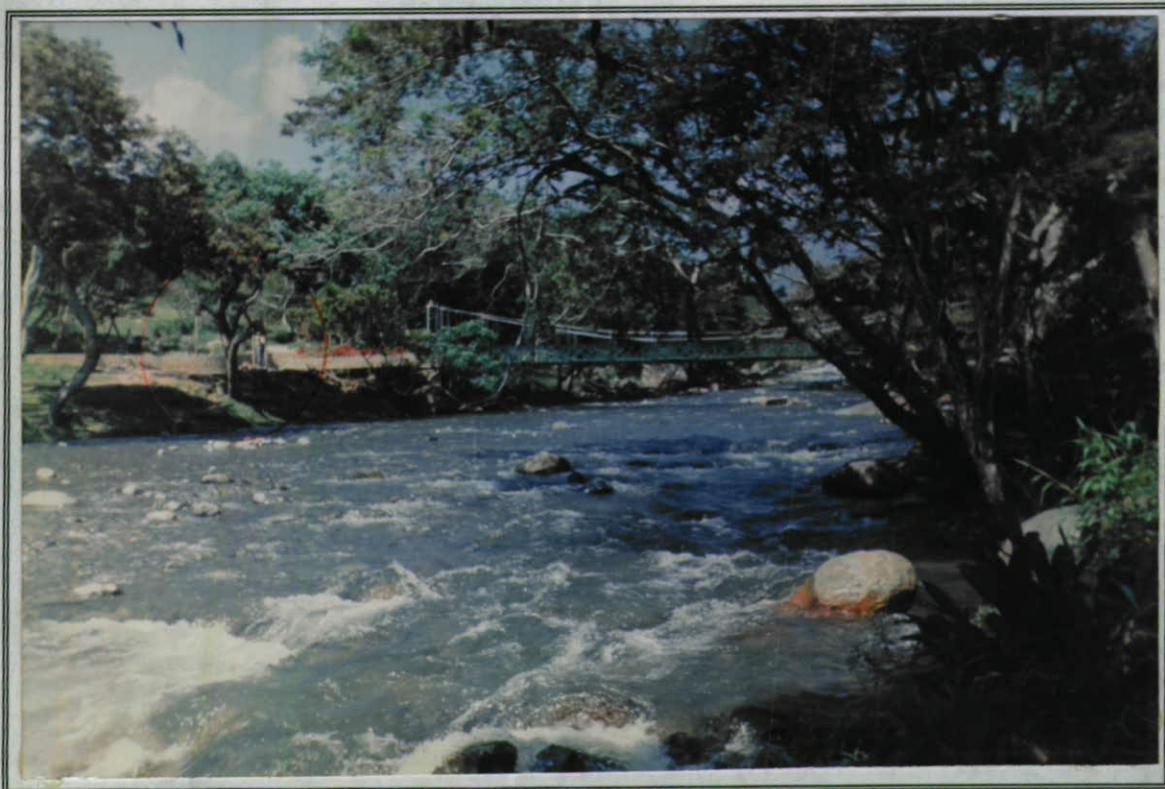
FOTOGRAFIA P 14

Vista aguas abajo del primer puente peatonal del Parque de la Salud. Sobre la margen derecha se observa ocupación y uso de la zona de protección del río.

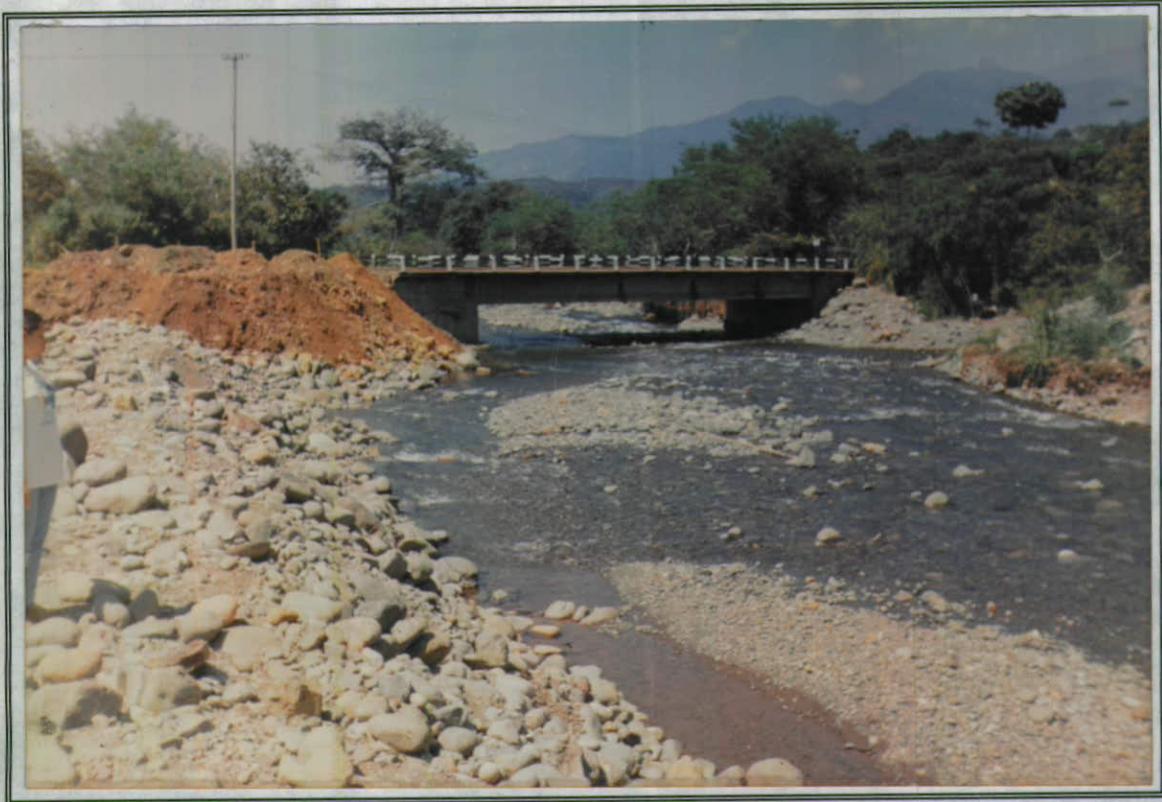
✓ **FOTOGRAFIA P 17**

Puente que restringe gravemente el cauce del río al lado del Club del Deportivo Cali. Nótese el arrastre de material de las aguas.

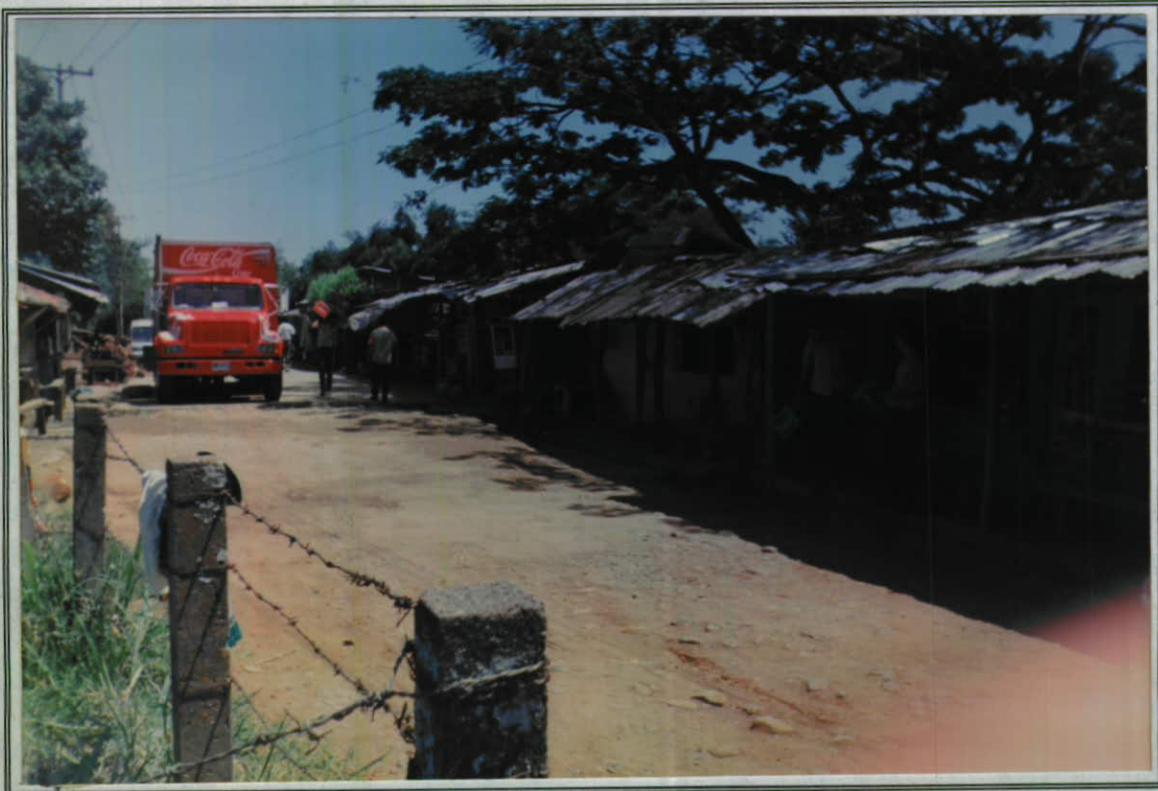
✓ **FOTOGRAFIA P 18**

- La vereda La Viga. Aquí la interrelación entre la amenaza y la vulnerabilidad, es diferente. En esta zona se presenta una amenaza baja, pero la vulnerabilidad es muy alta, es decir que un fenómeno de poca envergadura, que en otra zona no causaría mayores daños, podría desarrollar en esta zona consecuencias importantes como destrucción de casas y pérdida de vidas, al encontrar malas construcciones, suelos inestables y deteriorados y población permanente sin organización y/o concepción del peligro.

Asentamiento subnormal La Viga. Altamente vulnerable y con amenaza de inundación por ocupación de la franja de protección del río.

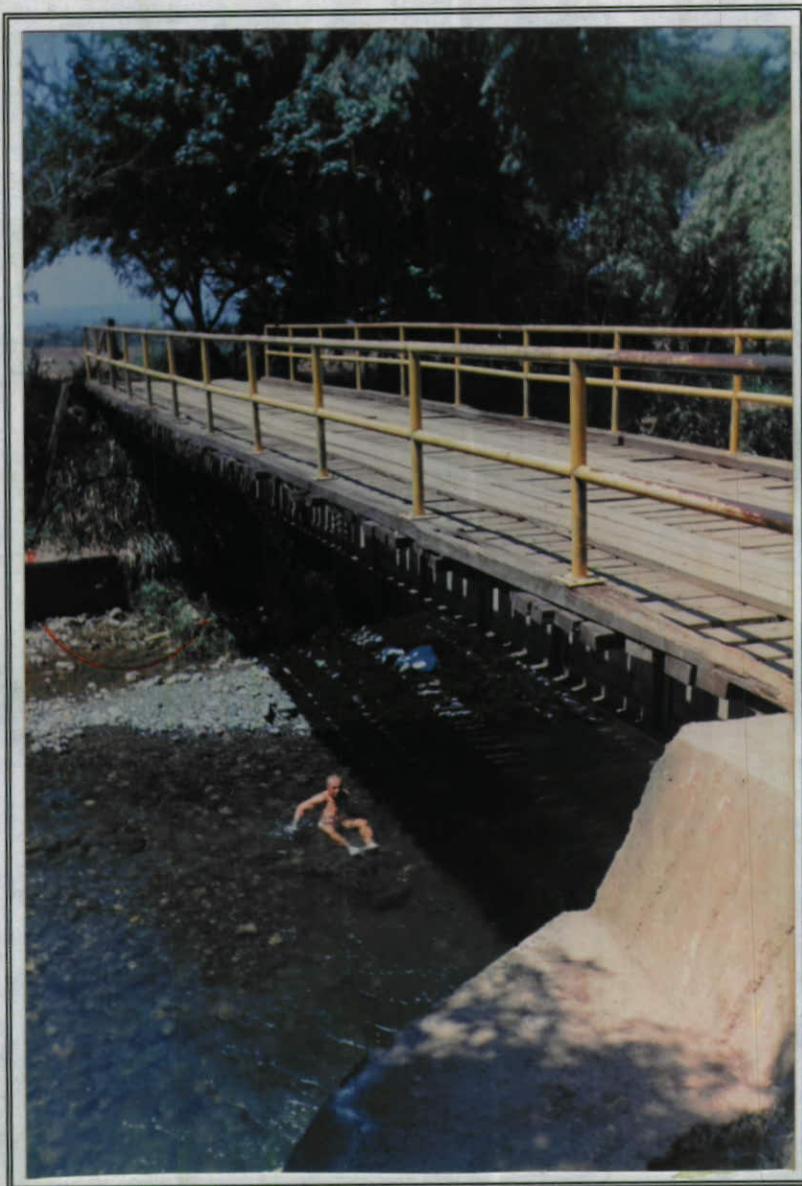
FOTOGRAFIA P 19

Puente de La Viga, se observa en el muro el nivel alcanzado por las aguas.

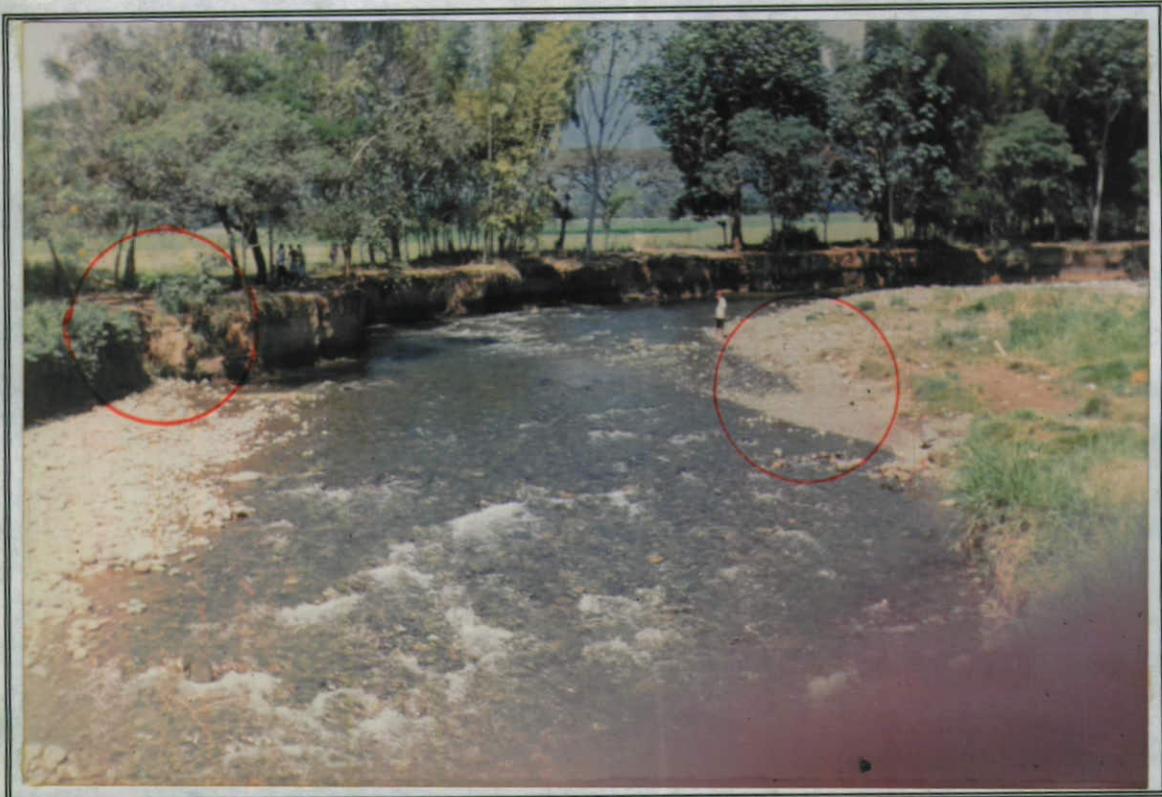
✓ **FOTOGRAFIA P 20**
Erosión de margen derecha del río en La Viga, alta probabilidad de inundación hacia la margen izquierda.

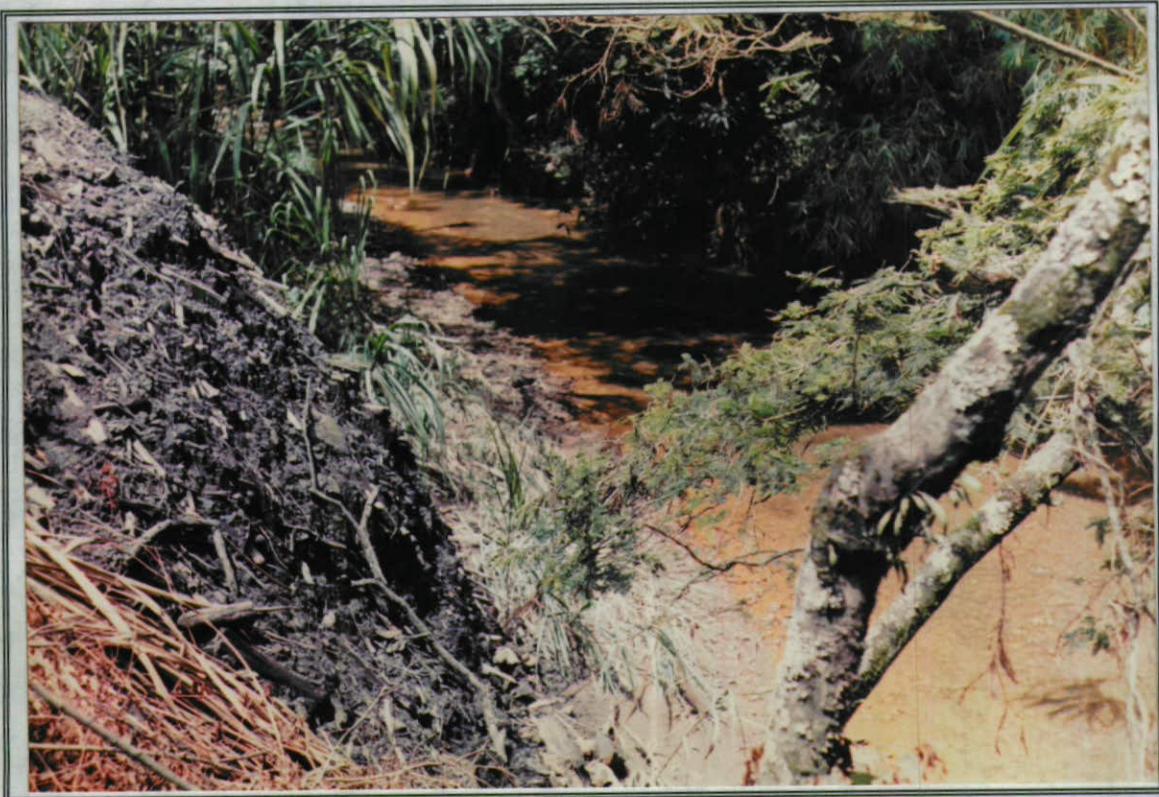
FOTOGRAFIA L1

Río Lili. Vista hacia aguas arriba desde el puente de acceso a las minas de Cementos del Valle. Obsérvese la contaminación de las aguas del río por capa rosa proveniente de las betas de carbón. A la izquierda dispersión de escombros de la mina.

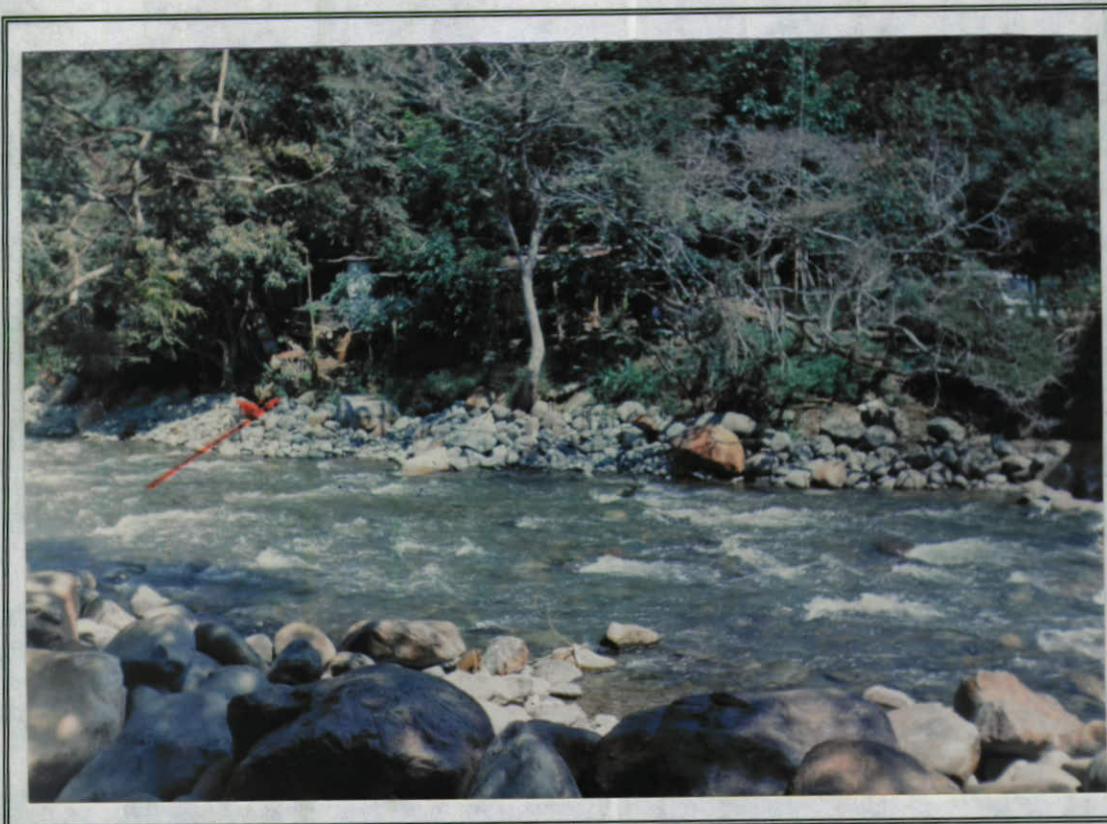
FOTOGRAFIA P 22
Invasión de la franja de protección derecha del río.

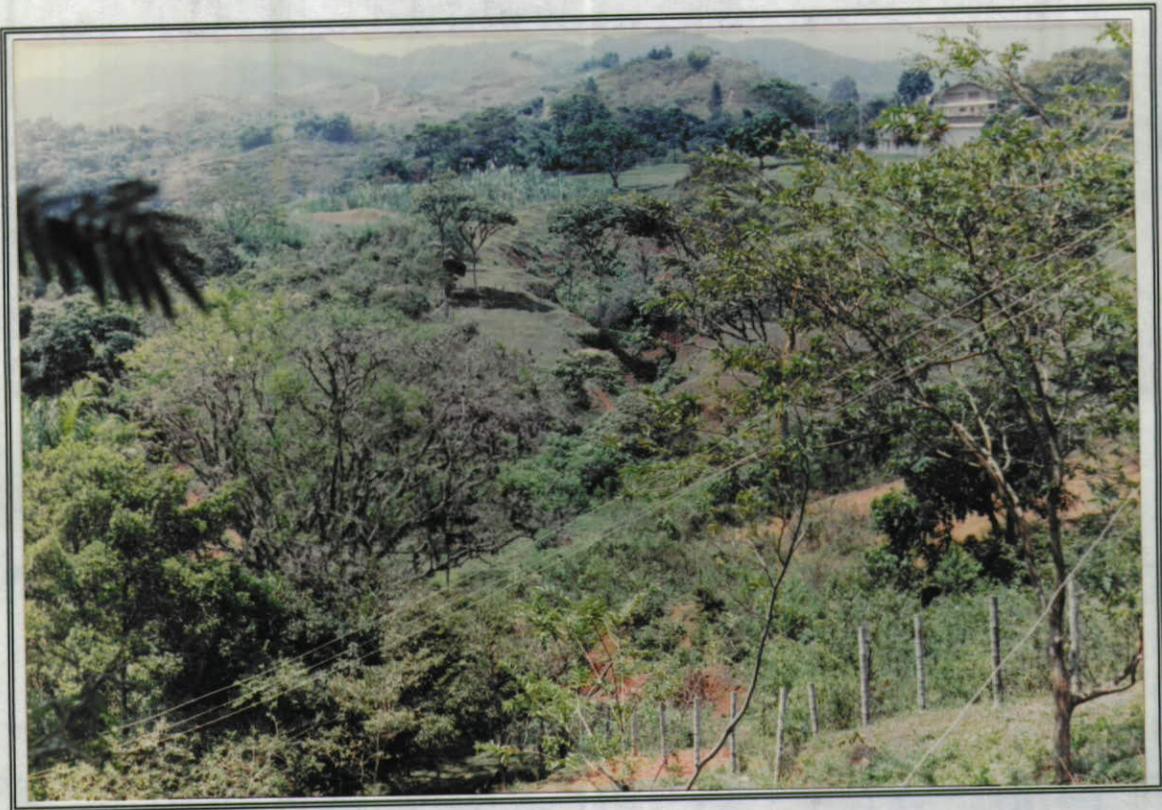
FOTOGRAFIA L3
Cuenca del Río Lili. Carcavamientos en proceso de recuperación.
Vista hacia el sur desde la vía la Riberita - El Carmelo.

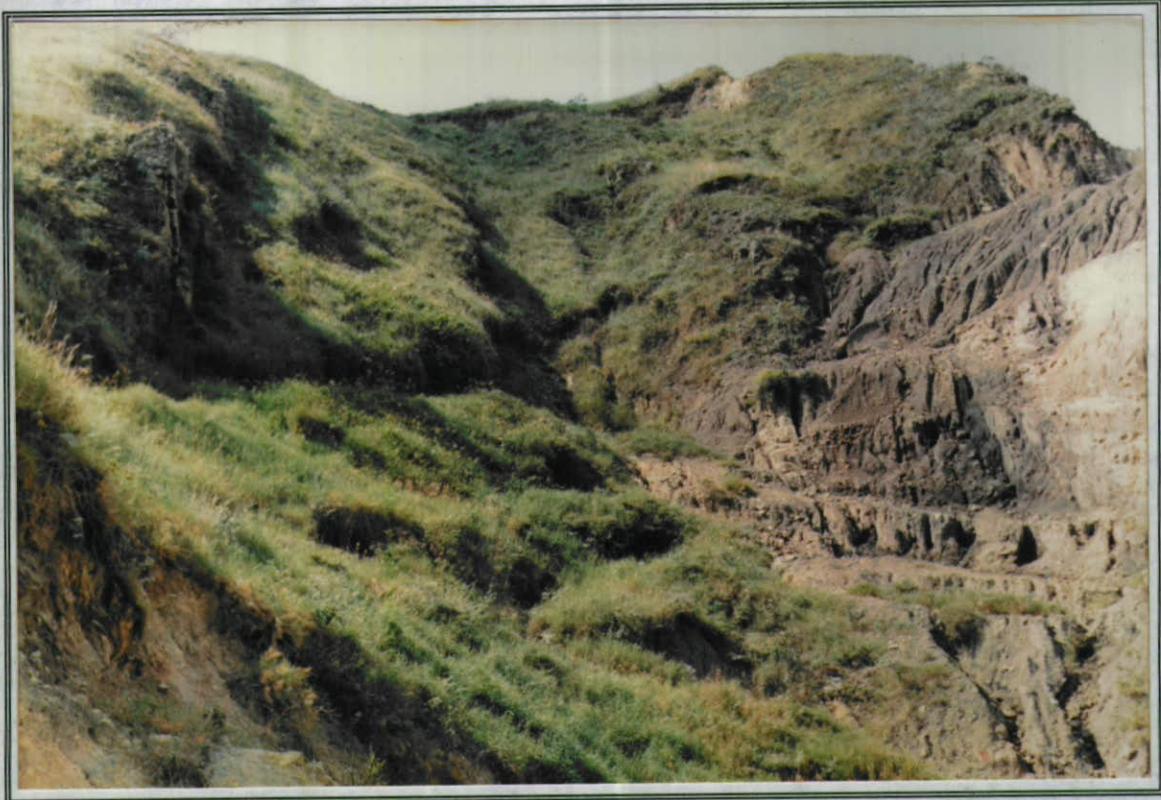
FOTOGRAFIA L5

Sitio en avanzado estado de erosión por la explotación del Carbón Cuenca del Río Lilli

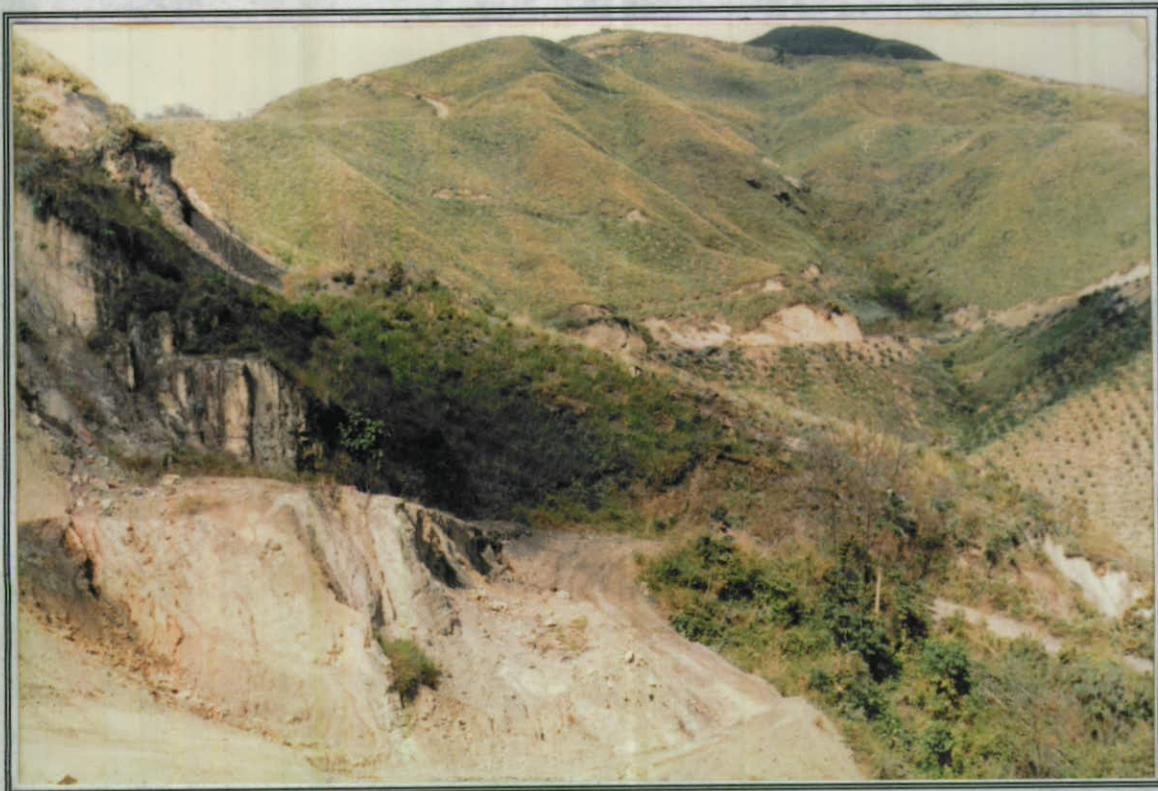
FOTOGRAFIA L6A.
Sitios en avanzado estado de erosión por la explotación del Carbón. Cuenca del Río Lili.
FOTOGRAFIA L6B.
