**INFORME TECNICO LABORATORIO AMBIENTAL DEL DAGMA**

### **INFORME DE CARACTERIZACION DE AGUAS E INDICE DE CALIDAD DE AGUA DE LOS RIOS AGUACATAL, CALI, CAÑAVERALEJO, LILI, MELENDEZ Y PANCE**

### **SANTIAGO DE CALI – VALLE DEL CAUCA**

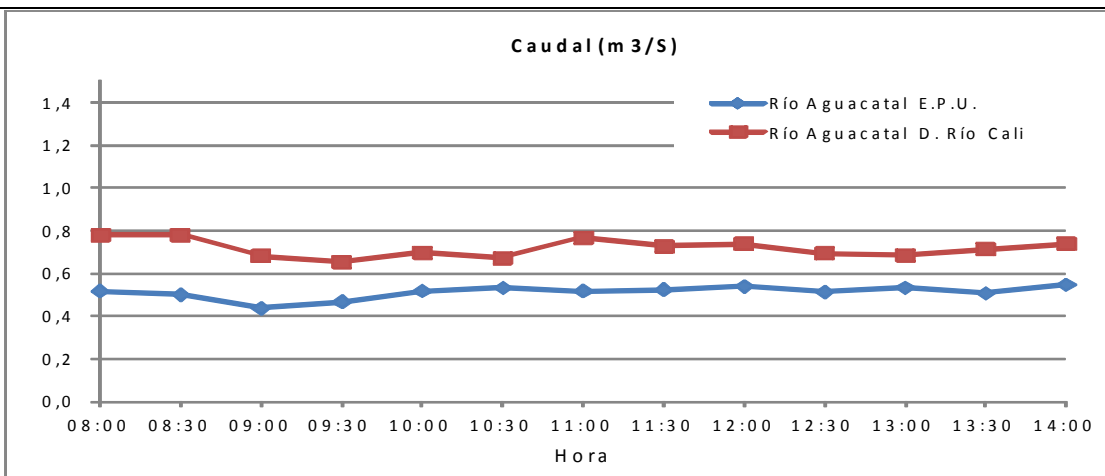
**Gráficas de Datos de Campo – Río Aguacatal**

Punto: Entrada al perímetro urbano				Punto: Antes de desembocar al Río Cali			
Fecha: Agosto 24 de 2011 Jornada: 08:00 a 14:00 horas				Fecha: Agosto 24 de 2011 Jornada: 08:00 a 14:00 horas			
HORA	TEMPERATURA (°C)	pH (Un)	CAUDAL (m³/S)	HORA	TEMPERATURA (°C)	pH (Un)	CAUDAL (m³/S)

08:00	23,6	7,80	0,517	08:00	25,2	6,57	0,779
08:30	23,6	7,67	0,500	08:30	25,0	6,20	0,780
09:00	23,7	7,43	0,437	09:00	25,1	6,13	0,682
09:30	23,7	7,43	0,467	09:30	25,2	6,08	0,655

10:00	23,7	7,36	0,518	10:00	25,0	6,14	0,698
10:30	23,8	7,29	0,532	10:30	25,1	6,17	0,671
11:00	23,7	7,43	0,518	11:00	25,2	6,22	0,768
11:30	23,8	7,40	0,524	11:30	25,1	6,24	0,727

12:00	23,8	7,45	0,540	12:00	25,2	6,25	0,739
12:30	23,8	7,34	0,513	12:30	25,0	6,27	0,694
13:00	23,7	7,32	0,533	13:00	25,3	5,88	0,686
13:30	23,8	7,32	0,507	13:30	25,2	6,81	0,714

14:00	23,7	7,30	0,548	14:00	25,2	6,89	0,740
MAXIMO	23,8	7,80	0,548	MAXIMO	25,3	6,89	0,780
MINIMO	23,6	7,29	0,437	MINIMO	25,0	5,88	0,655
PROMEDIO	---	---	0,512	PROMEDIO	---	---	0,718

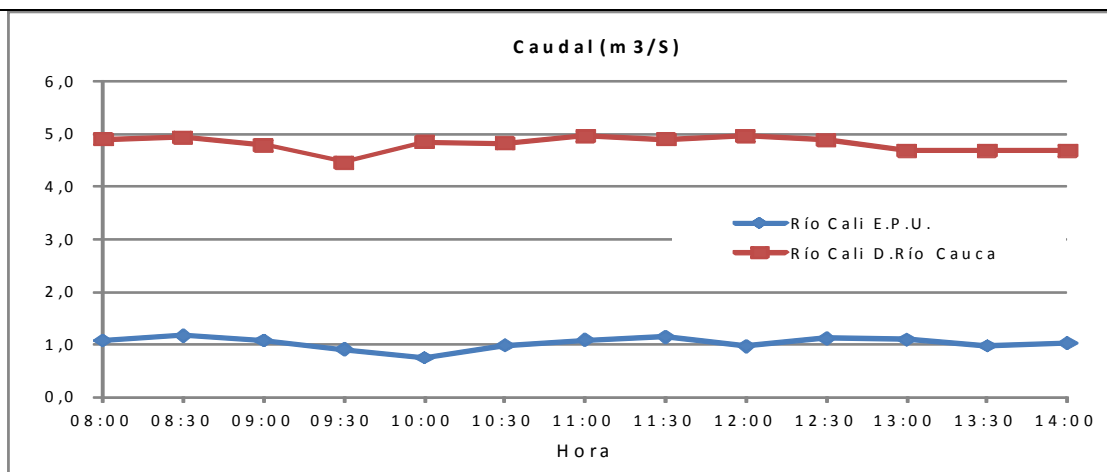
#### Gráficas de Datos de Campo – Río Cali

Punto: Entrada al perímetro urbano				Punto: Antes de desembocar al Río Cauca			
Fecha: Agosto 23 de 2011				Fecha: Agosto 23 de 2011			
Jornada: 08:00 a 14:00 horas				Jornada: 08:00 a 14:00 horas			
HORA	TEMPERATURA (°C)	pH (Un)	CAUDAL (m <sup>3</sup> /S)	HORA	TEMPERATURA (°C)	pH (Un)	CAUDAL (m <sup>3</sup> /S)

08:00	20,6	7,63	1,081	08:00	23,2	7,67	4,896
08:30	20,5	7,54	1,168	08:30	23,1	7,78	4,933
09:00	20,6	7,45	1,083	09:00	23,2	7,93	4,788
09:30	20,6	7,45	0,913	09:30	23,4	7,86	4,453

10:00	20,7	7,43	0,752	10:00	23,7	7,50	4,850
10:30	20,7	7,54	0,983	10:30	25,2	7,68	4,818
11:00	20,8	7,53	1,091	11:00	26,6	7,32	4,960
11:30	20,8	7,45	1,149	11:30	26,5	7,38	4,896

12:00	20,9	7,47	0,976	12:00	24,6	7,40	4,958
12:30	20,7	7,45	1,118	12:30	23,5	7,39	4,886
13:00	20,7	7,45	1,097	13:00	23,3	7,90	4,681
13:30	20,8	7,56	0,976	13:30	23,6	7,44	4,678

14:00	20,8	7,65	1,033	14:00	23,6	7,39	4,678
MAXIMO	20,9	7,65	1,168	MAXIMO	26,6	7,93	4,960
MINIMO	20,5	7,43	0,752	MINIMO	23,1	7,32	4,453
PROMEDIO	---	---	1,032	PROMEDIO	---	---	4,806

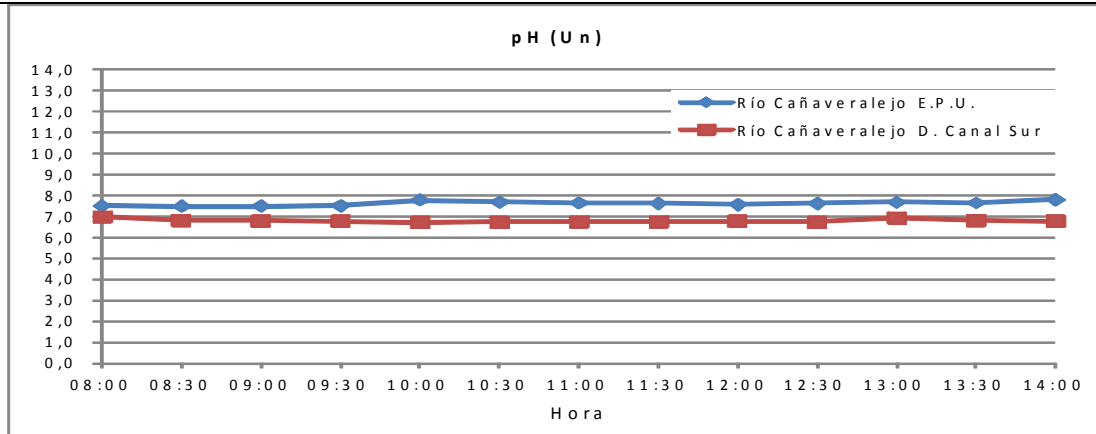
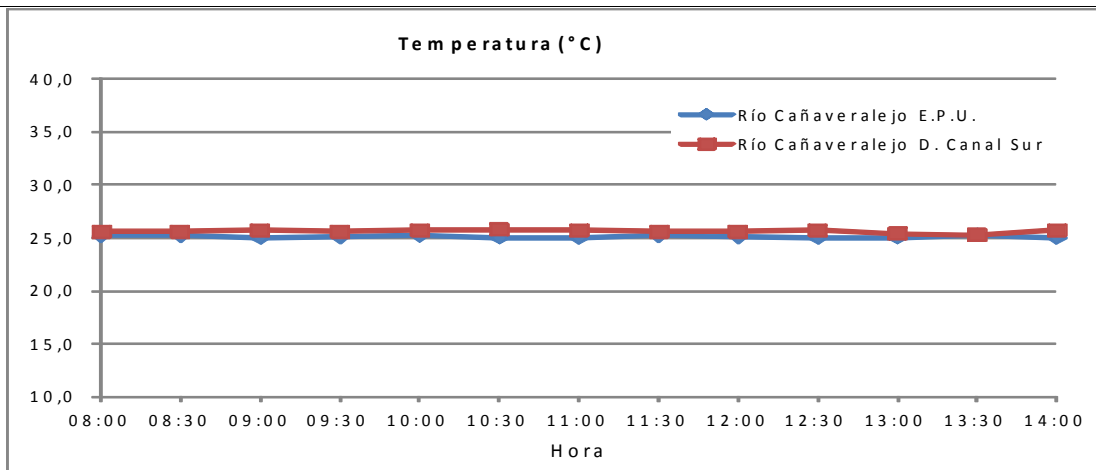
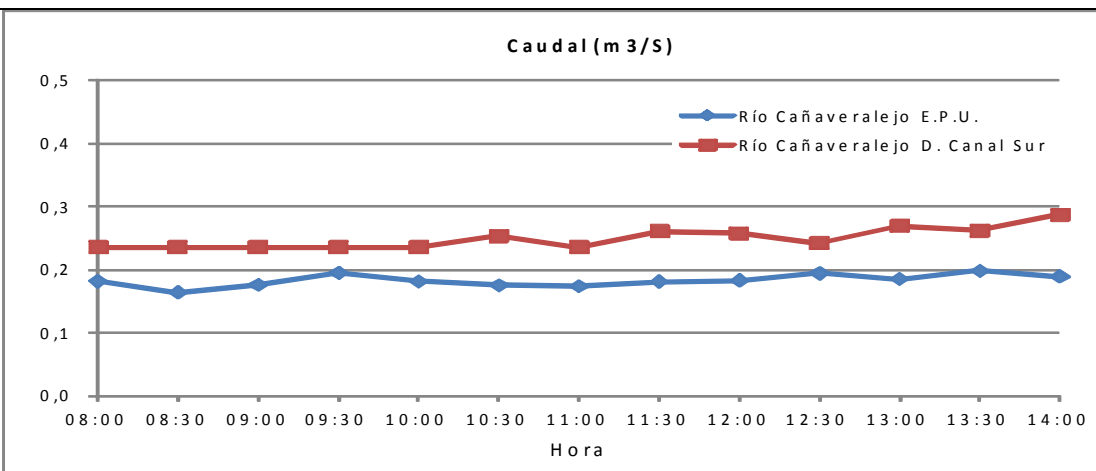
### Gráficas de Datos de Campo – Río Cañaveralejo

Punto: Entrada al perímetro urbano				Punto: Desembocadura al canal sur			
Fecha: Agosto 23 de 2011				Fecha: Agosto 23 de 2011			
Jornada: 08:00 a 14:00 horas				Jornada: 08:00 a 14:00 horas			
HORA	TEMPERATURA (°C)	pH (Un)	CAUDAL (m <sup>3</sup> /S)	HORA	TEMPERATURA (°C)	pH (Un)	CAUDAL (m <sup>3</sup> /S)

08:00	25,2	7,50	0,182	08:00	25,6	6,97	0,235
08:30	25,2	7,48	0,164	08:30	25,6	6,82	0,235
09:00	25,0	7,49	0,176	09:00	25,7	6,79	0,235
09:30	25,1	7,51	0,195	09:30	25,6	6,77	0,235

10:00	25,2	7,78	0,182	10:00	25,7	6,72	0,235
10:30	25,0	7,69	0,176	10:30	25,8	6,73	0,253
11:00	25,0	7,65	0,174	11:00	25,7	6,76	0,235
11:30	25,2	7,62	0,181	11:30	25,6	6,75	0,261

12:00	25,1	7,57	0,183	12:00	25,6	6,77	0,258
12:30	25,0	7,62	0,195	12:30	25,7	6,73	0,242
13:00	25,0	7,68	0,186	13:00	25,4	6,92	0,269
13:30	25,3	7,64	0,199	13:30	25,3	6,81	0,262

14:00	25,0	7,80	0,189	14:00	25,7	6,78	0,287
MAXIMO	25,30	7,80	0,199	MAXIMO	25,8	6,97	0,287
MINIMO	25,00	7,48	0,164	MINIMO	25,3	6,72	0,235
PROMEDIO	---	---	0,183	PROMEDIO	---	---	0,250
