## **INFORME TÉCNICO LABORATORIO AMBIENTAL DAGMA**

## **INFORME DE CARACTERIZACIÓN DE AGUAS E ÍNDICE DE CALIDAD DE AGUA DE LOS RÍOS AGUACATAL, CALI, CAÑAVERALEJO, LILI, MELÉNDEZ Y PANCE**

### **MUNICIPIO DE SANTIAGO DE CALI VALLE DEL CAUCA**

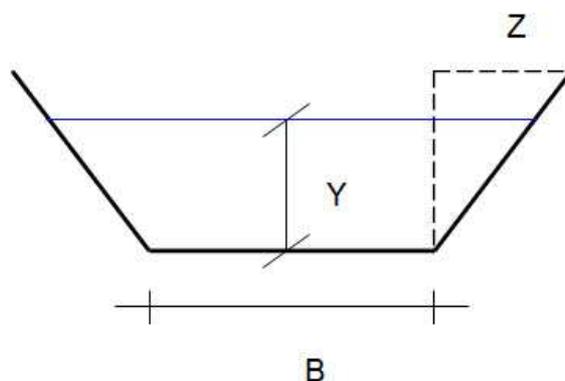
Figura 1. Sección canal trapezoidal

El Área Mojada de una sección trapezoidal se calcula de acuerdo con la siguiente ecuación:

$$A = (B + Z * Y) * Y$$

A: Área de la sección trapezoidal, m<sup>2</sup>

B: Es la base o plantilla del canal, m

Z: Es el Talud (distancia horizontal por unidad de longitud en sentido vertical)

Y: Altura de la lámina de agua, m

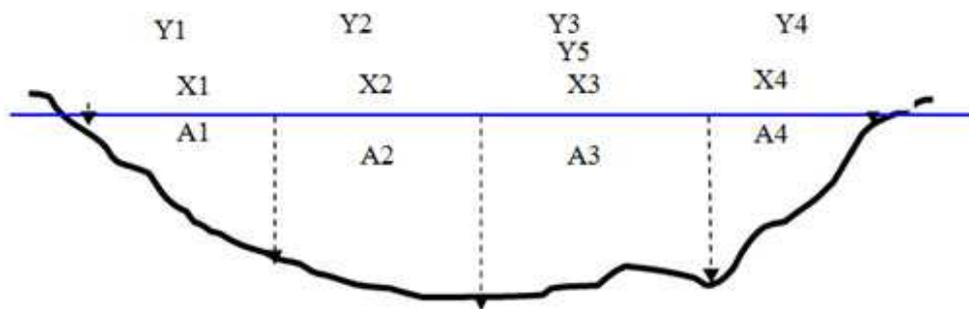
Figura 2. Sección irregular

Cuando la sección es irregular como en el caso de una corriente superficial (río, quebrada, etc.), se divide el área mojada en varias secciones como se aprecia en la figura siguiente:

El Área Mojada de una sección irregular se calcula de acuerdo con la siguiente ecuación:

$$A_i = \frac{\{(Y_i + Y_{i+1}) * X_i\}}{2}$$

$A_i$ : Área Mojada de la sección  $i$ ,  $m^2$

$Y_i$ : Profundidad de la lámina de agua,  $m$

$X_i$ : Anchura de la sección,  $m$

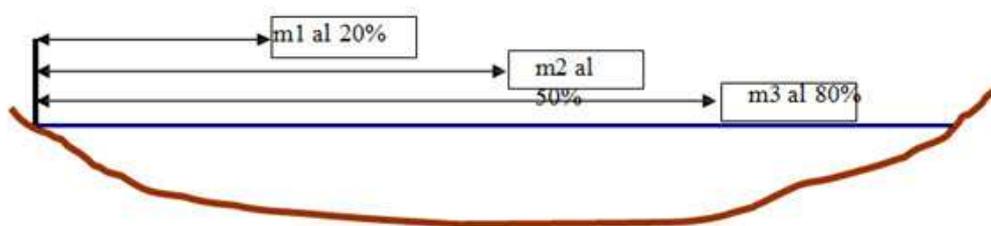
Figura 3: Sitios de Muestreo en la Sección Transversal

Para la composición de las muestras cada treinta minutos, se tuvieron en cuenta tres puntos en el transversal del río, repartidos de la siguiente manera:

Muestra en el primer punto: Al 20% del ancho total del río, medidos desde la orilla del río más cercana.

Muestra en el segundo punto: Ubicado en el centro del río.

Muestra en el tercer punto: Al 80% del ancho del río, medidos desde la orilla del río más cercana.
