# **MEMORIAS DE TOPOGRAFIA**

## **RIO CALI**

### **SECTOR COMPRENDIDO ENTRE EL PUENTE DE LA PORTADA AL MAR HASTA LA CALLE 25 Ó CLINICA DE LOS REMEDIOS**

**CALCULOS PLANIMETRICOS Y ALTIMETRICOS  
LIGADOS A LAS PLACAS C.M.T. 158 Y C.M.T. 159**

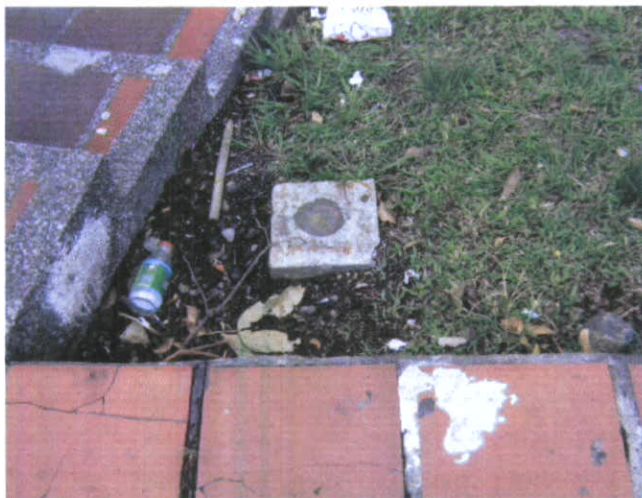
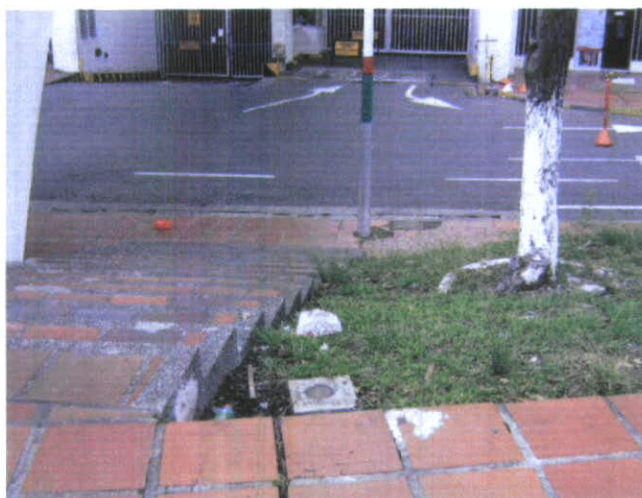
## PLACA C.M.T. 158

| NORTE | ESTE | COTA | UBICACION |
|---|---|---|---|
| 110868.300 | 111028.340 | 991600 | Parte posterior del<br>CAM entrada a<br>sótanos |

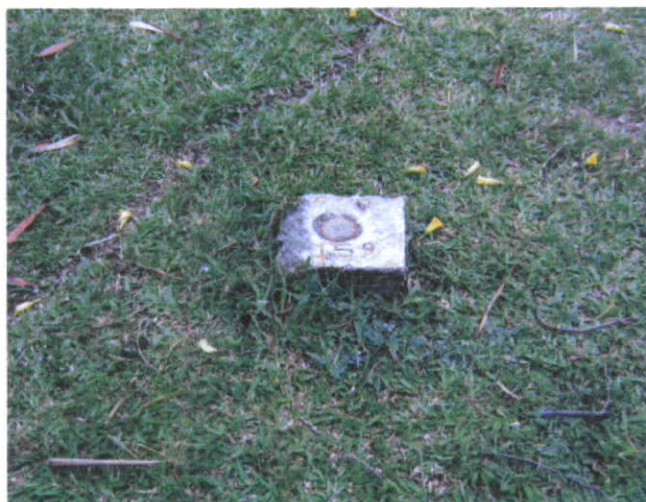
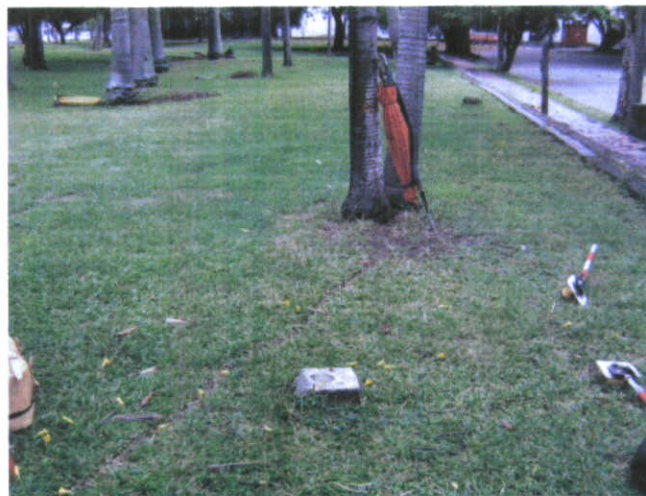
## PLACA C.M.T. 159

| NORTE | ESTE | COTA | UBICACION |
|---|---|---|---|
| 110724.140 | 110895.540 | 993.410 | Zona verde entrada al CAM por el lado del conservatorio |

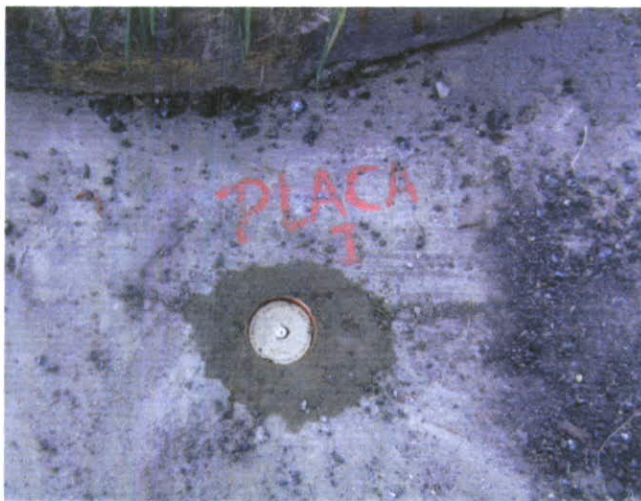
## PLACA No. 1

| NORTE | ESTE | COTA | UBICACION |
|---|---|---|---|
| 110746.035 | 109303.364 | 1025.659 | Borde vía - Carulla |
