ESTUDIO DE ZONAS FRAGILES Y DE ALTO RIESGO EN LOS CAUCES
Y RIBERAS DE LOS RIOS PANCE, LILI, MELENDEZ Y CALI EN LA ZONA
URBANA Y SUBURBANA DEL MUNICIPIO DE CALI

INFORME FINAL

Santiago de Cali, marzo de 1997

**Preparado por
INGESAM LTDA
Ingenieros Consultores**

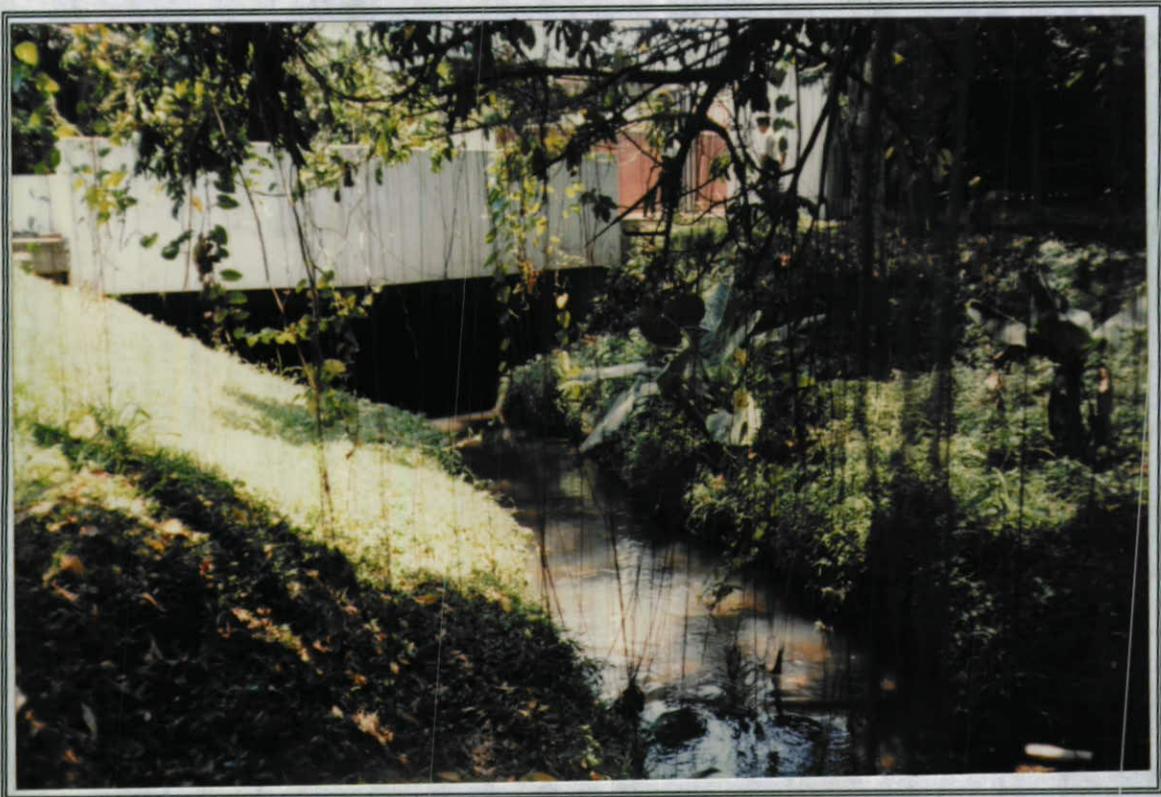
FOTOGRAFIA L13
Quebrada Gualf en la entrada del Colegio Alemán.

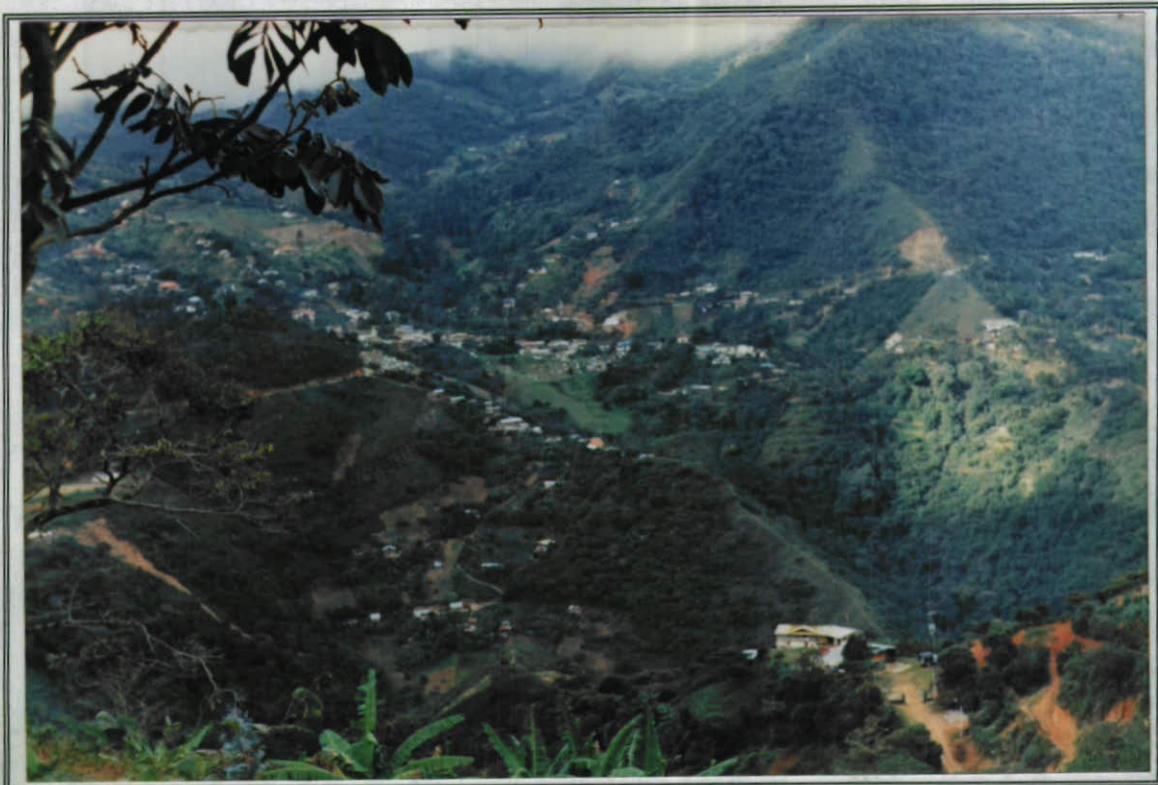
FOTOGRAFIAS C2 y C3.

Vista hacia el Sureste de la Cuenca del Río Cali, desde la vía Pichindé - Felidia.
Obsérvese las zonas de erosión por desprendimiento en suelos lateríticos de la formación volcánica.
En la foto C2 se observa la Población de Felidia.

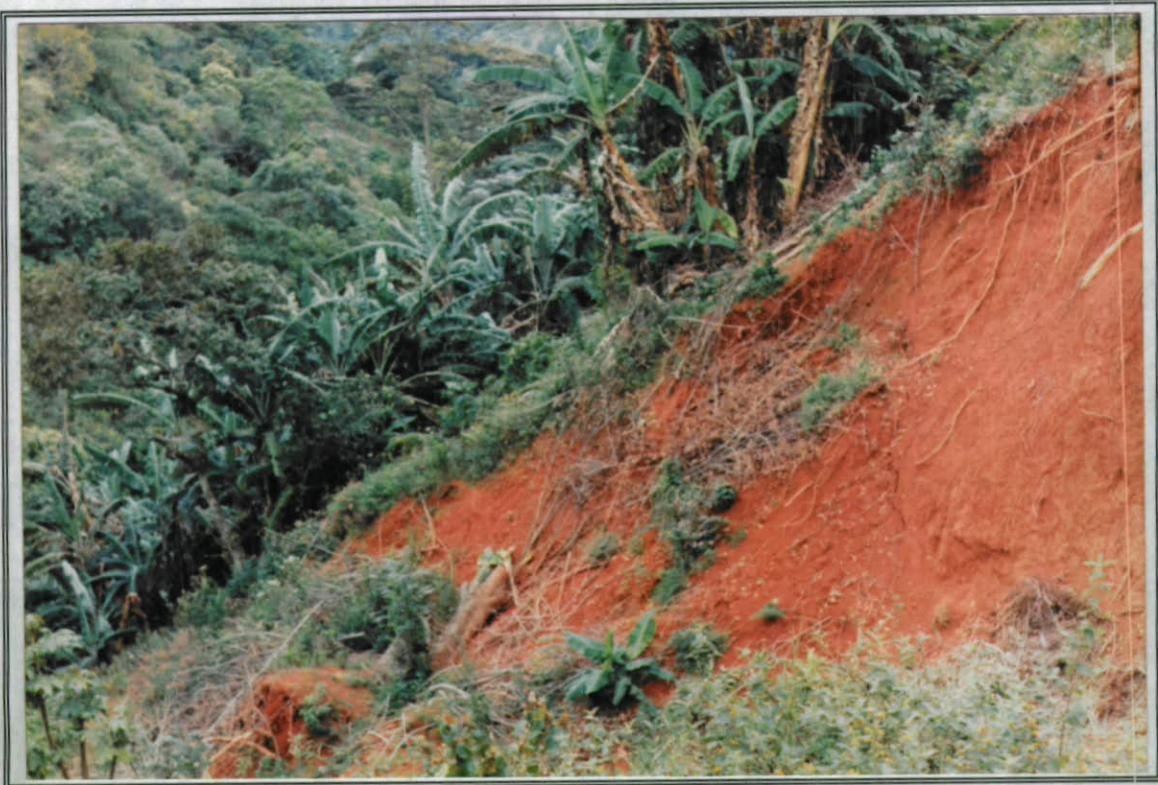
FOTOGRAFIA C6 y C7

Erosión remontante por escurrimiento concentrado y mal localización de las obras de drenaje de la vía Pichindé - La Leonera. Vista hacia el sur.

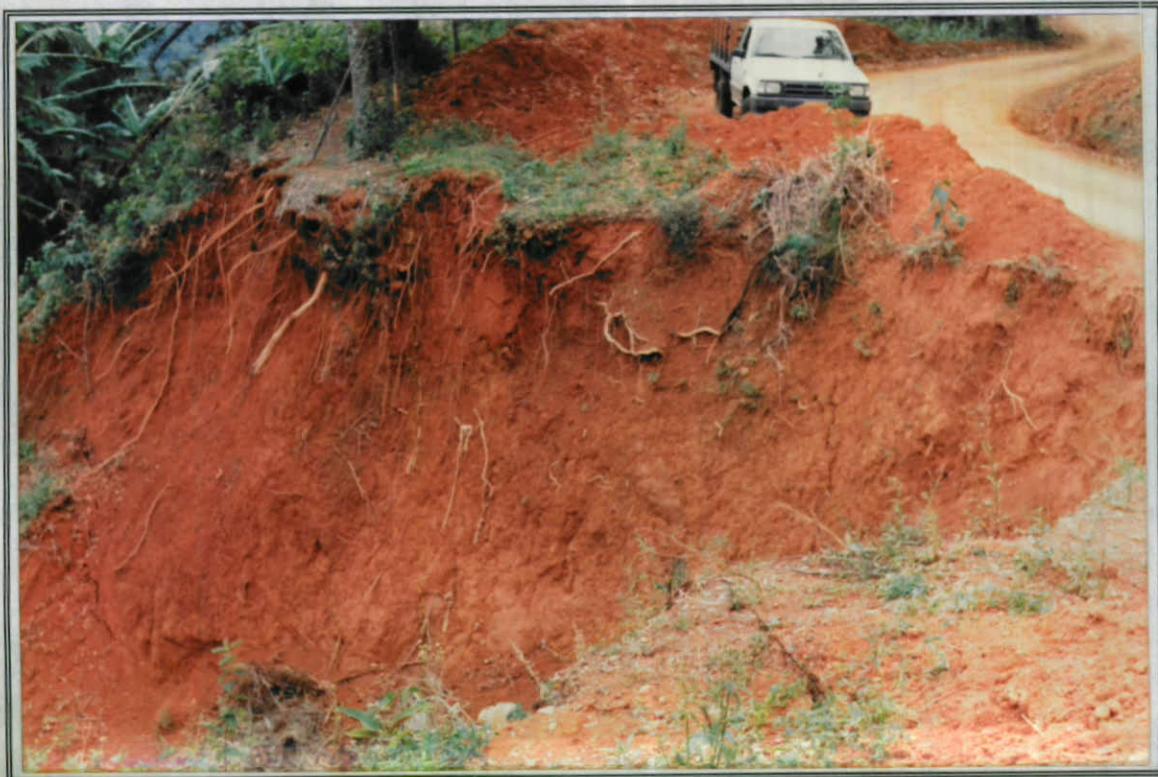
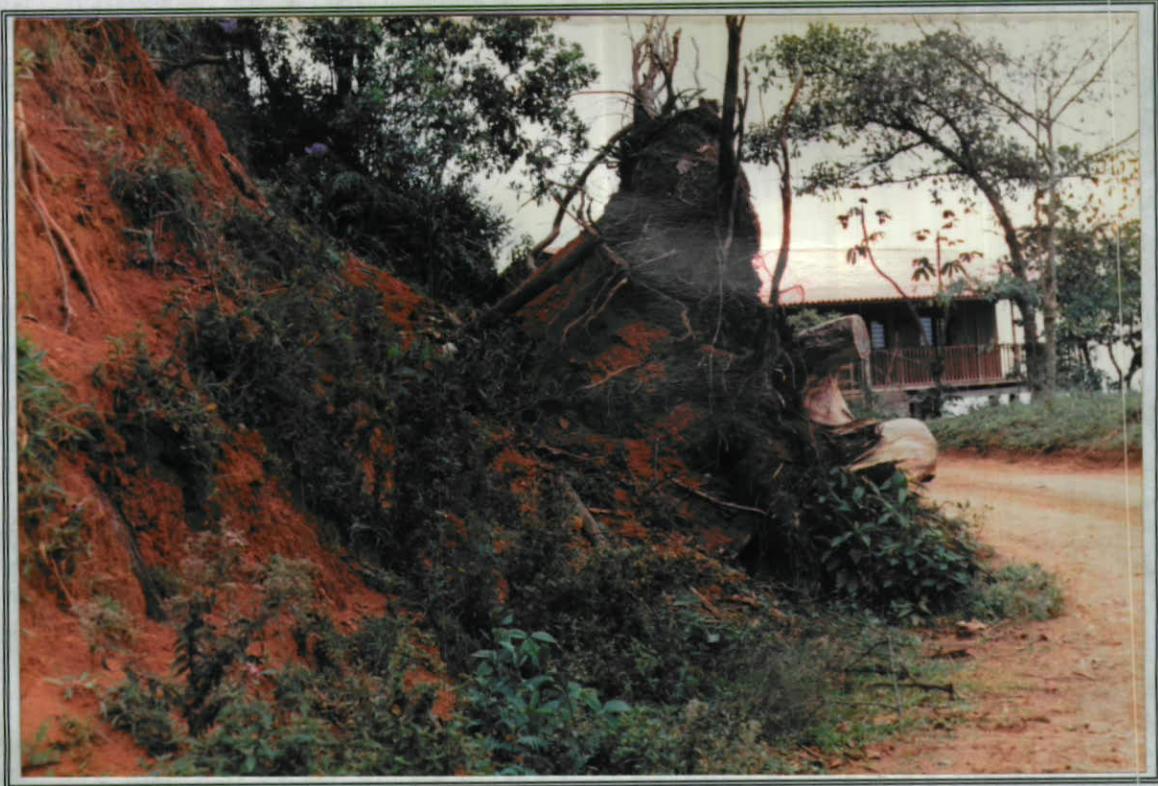
FOTOGRAFIA C8

Volcamiento de suelos en la formación volcánica Kv. Vía vertederos - La Leonera

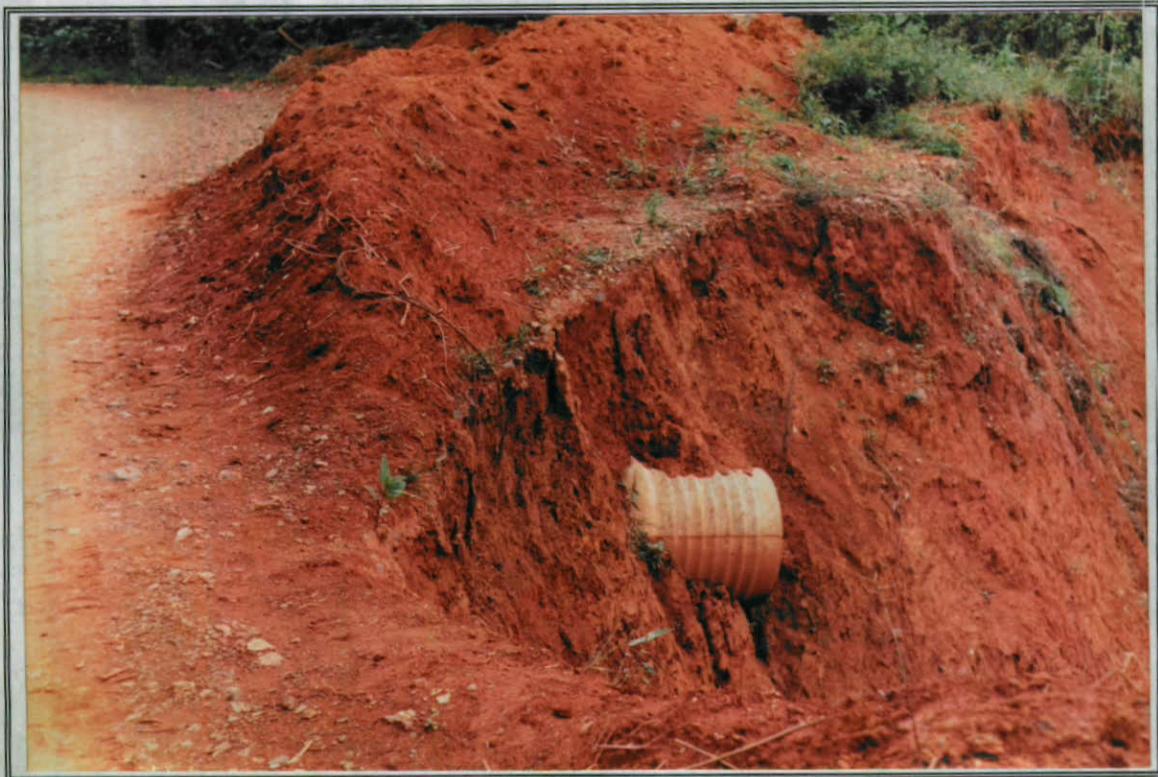
FOTOGRAFIA C9

Erosión Remontante por escurrimiento concentrado, mala localización de las obras de drenaje de la vía Pichindé - La Leonera. Vista hacia el Norte.

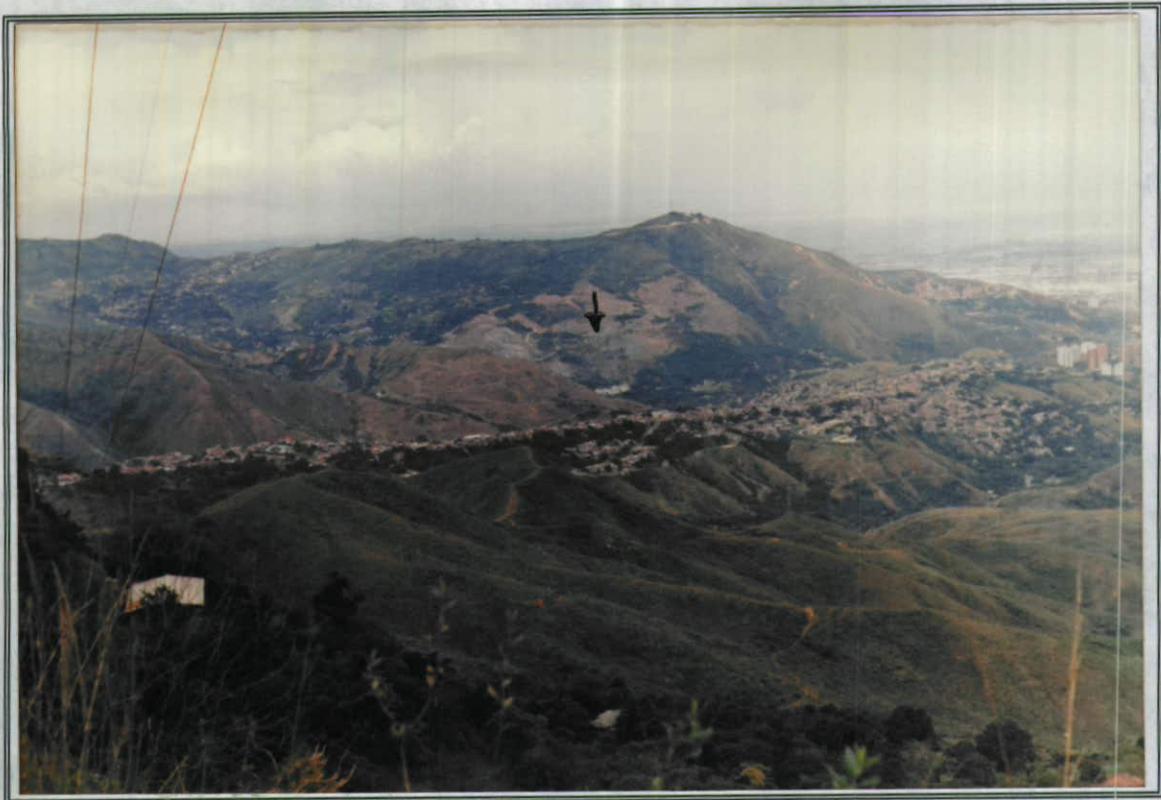
FOTOGRAFIA C12
Vista Ciudad de Cali, cantera abandonada

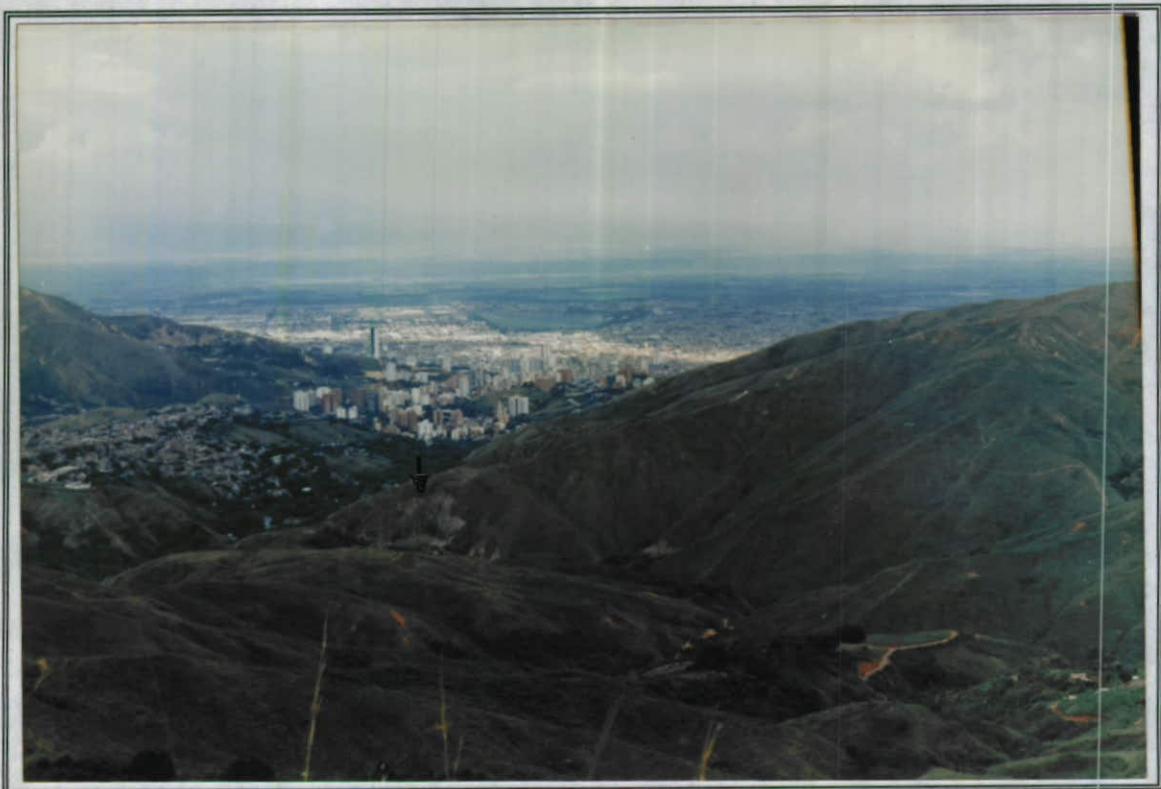
FOTOGRAFIA C13
Vista al este de la Cuenca del Río Cali. Al fondo la Ciudad de Cali y una cantera abandonada en inmediaciones del Club de Caza y Pesca.

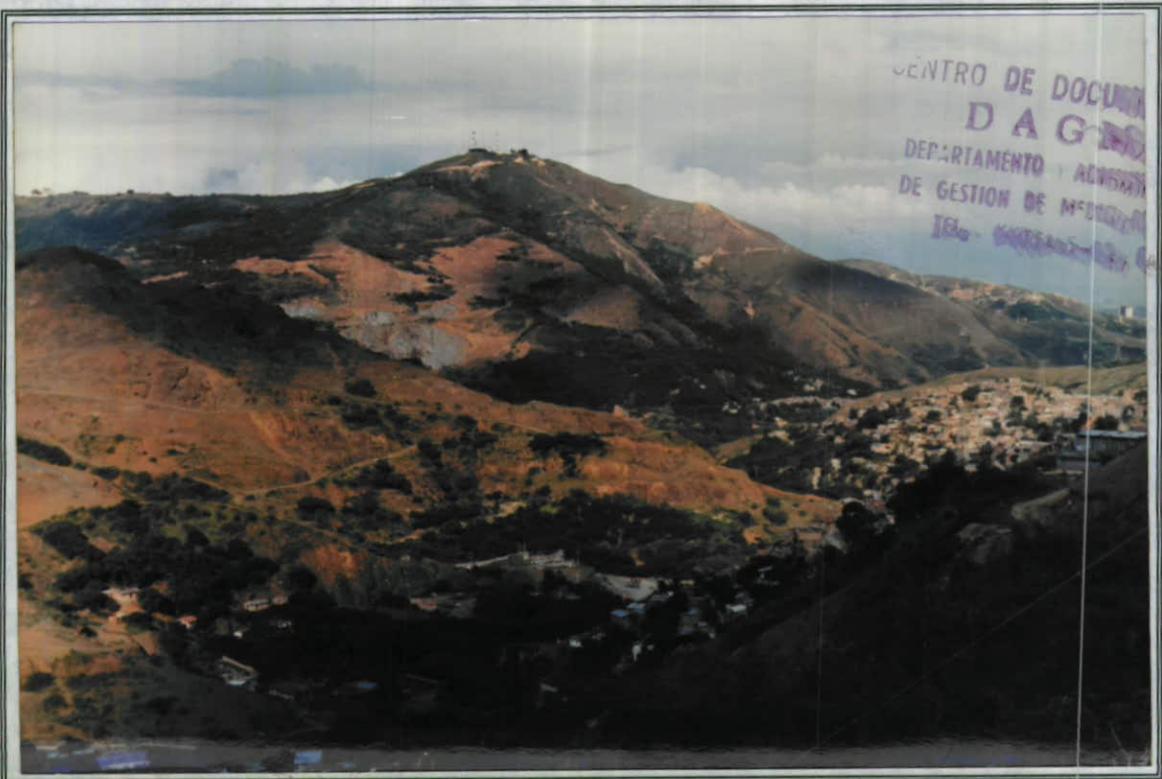
FOTOGRAFIA C14 y C15

Explotación de Roca Muerta en una cantera entre las Cuencas Aguacatal - Chacho y Cali en la vecindad de El Saladito. Los escombros inciden sobre el Cauce del Río Cali.

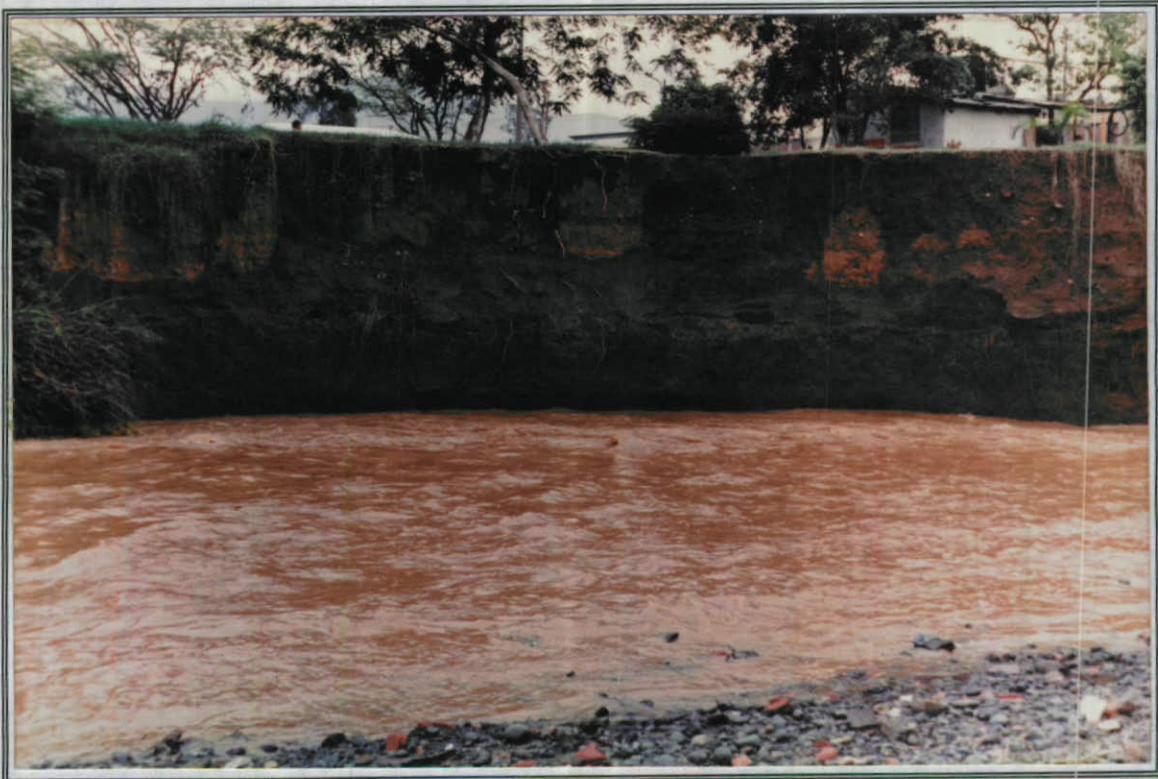
FOTOGRAFIA C17

Río Cali en la Vecindad del puente de la Calle 70. Vista hacia la margen izquierda. Obsérvese erosión de la orilla.

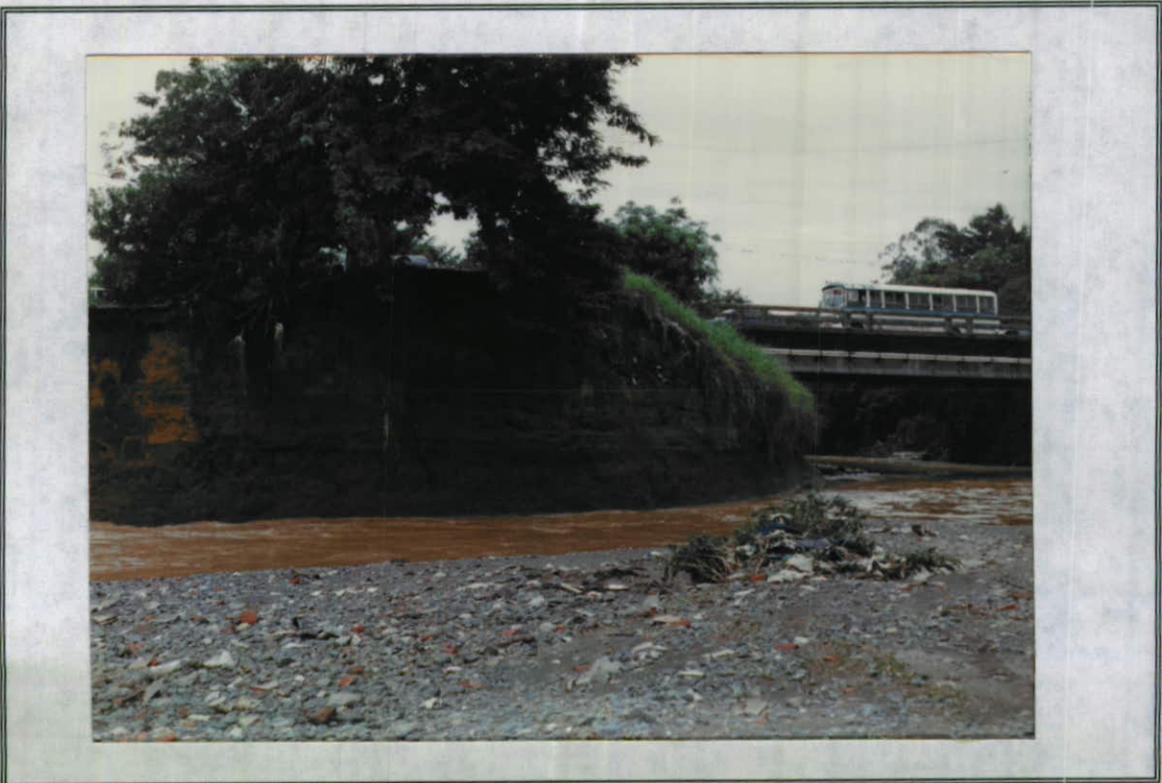
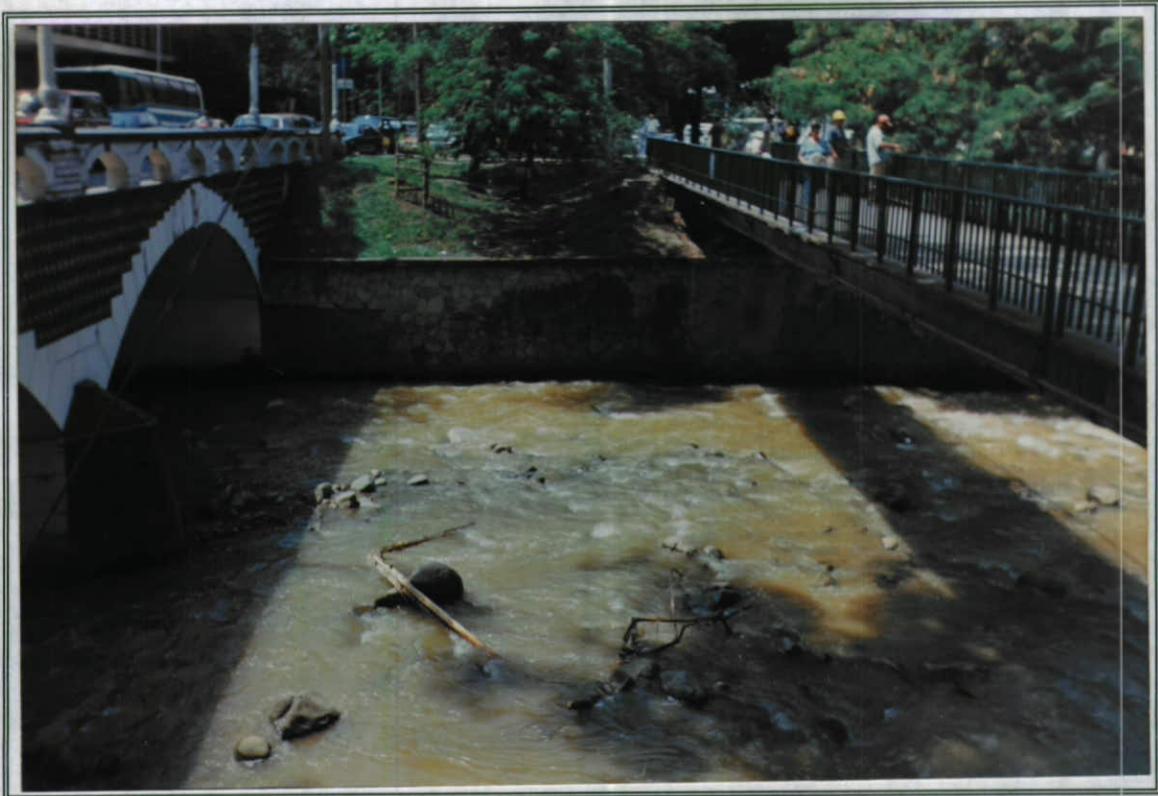
FOTOGRAFIA C18 - C19

Río Cali en la vecindad del puente de la calle 70. Vista hacia la margen izquierda
erosión de orillas y sitio de disposición de escombros.

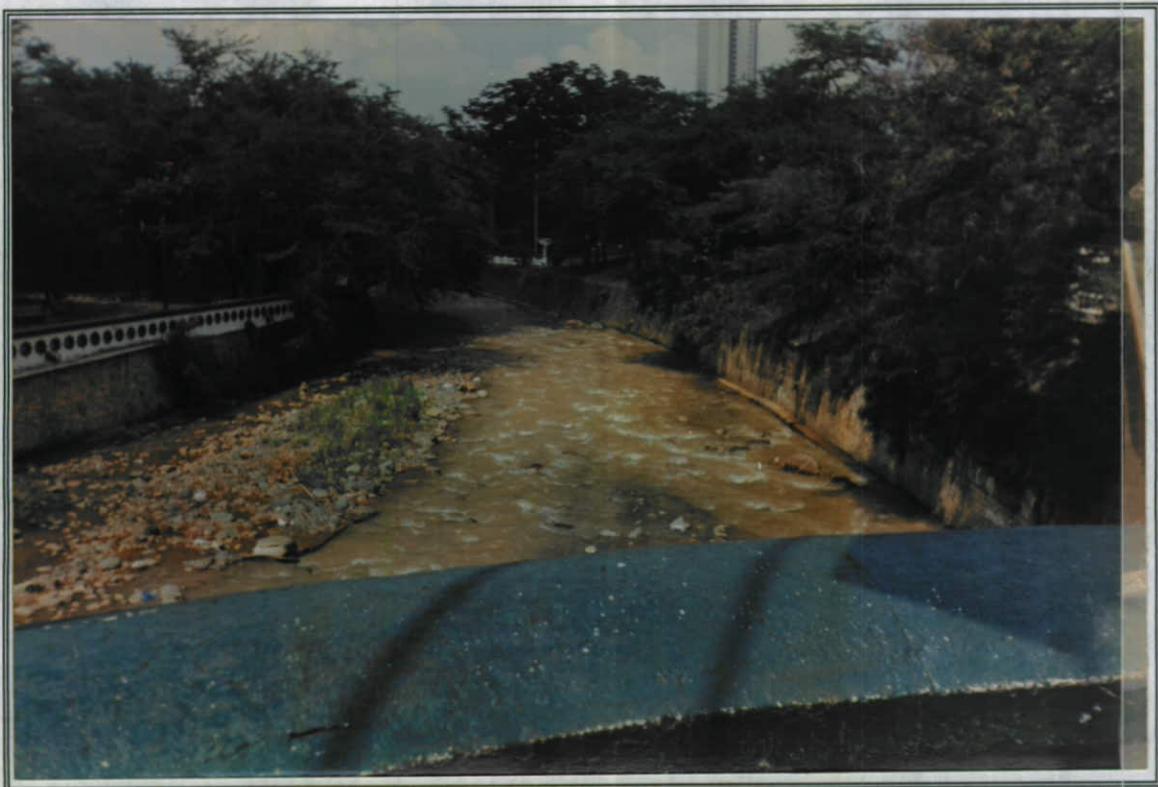
FOTOGRAFIA C21

Muros a lado y lado, puente Paseo Simón Bolívar.

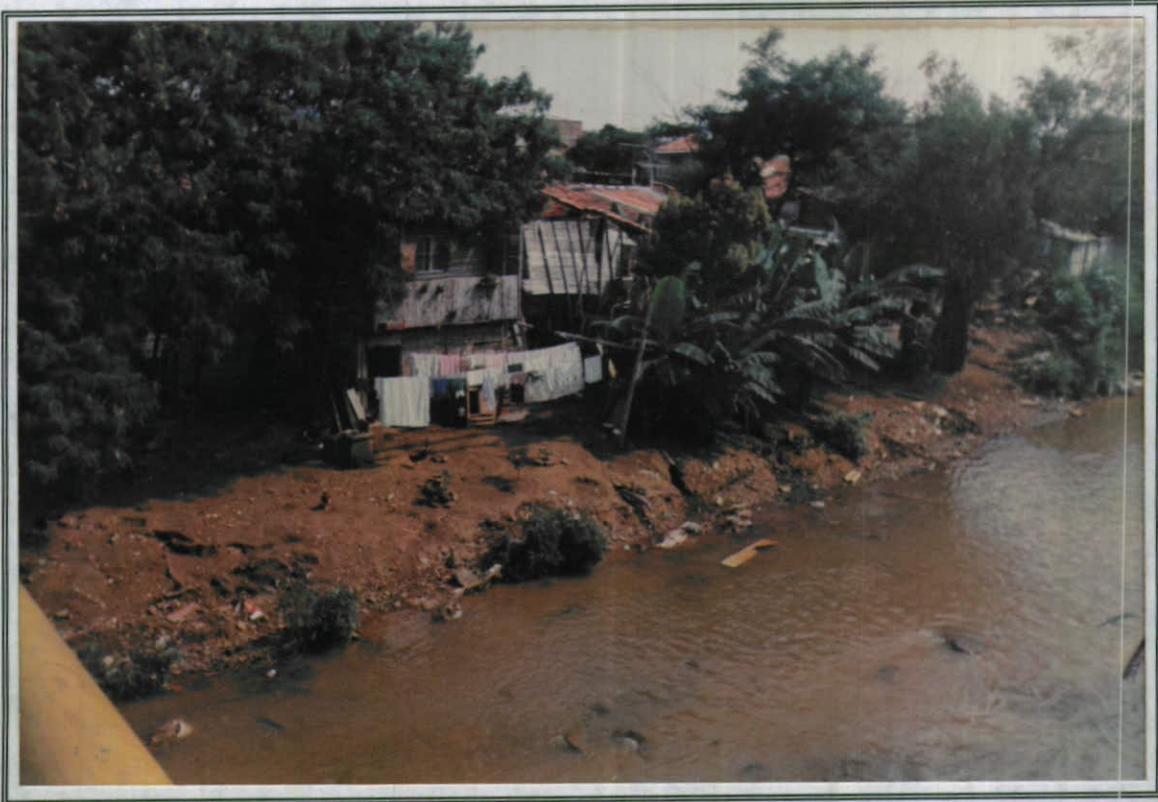
FOTOGRAFIA C28
Vista aguas arriba puente de la calle 44. Asentamiento la Isla.

El segundo asentamiento corresponde a los barrios La Isla y Camilo Torres (FOTOGRAFÍAS C28 a C31). Este sector debe concentrar la mayor atención por parte de entidades ambientales ya que abarca un considerable tramo del río Cali que deteriora e irrespeta la zona de protección del mismo; a pesar de que algunas viviendas se han mejorado utilizando materiales como ladrillo, las que se encuentran en las riberas aumentan el grado de vulnerabilidad del sector.

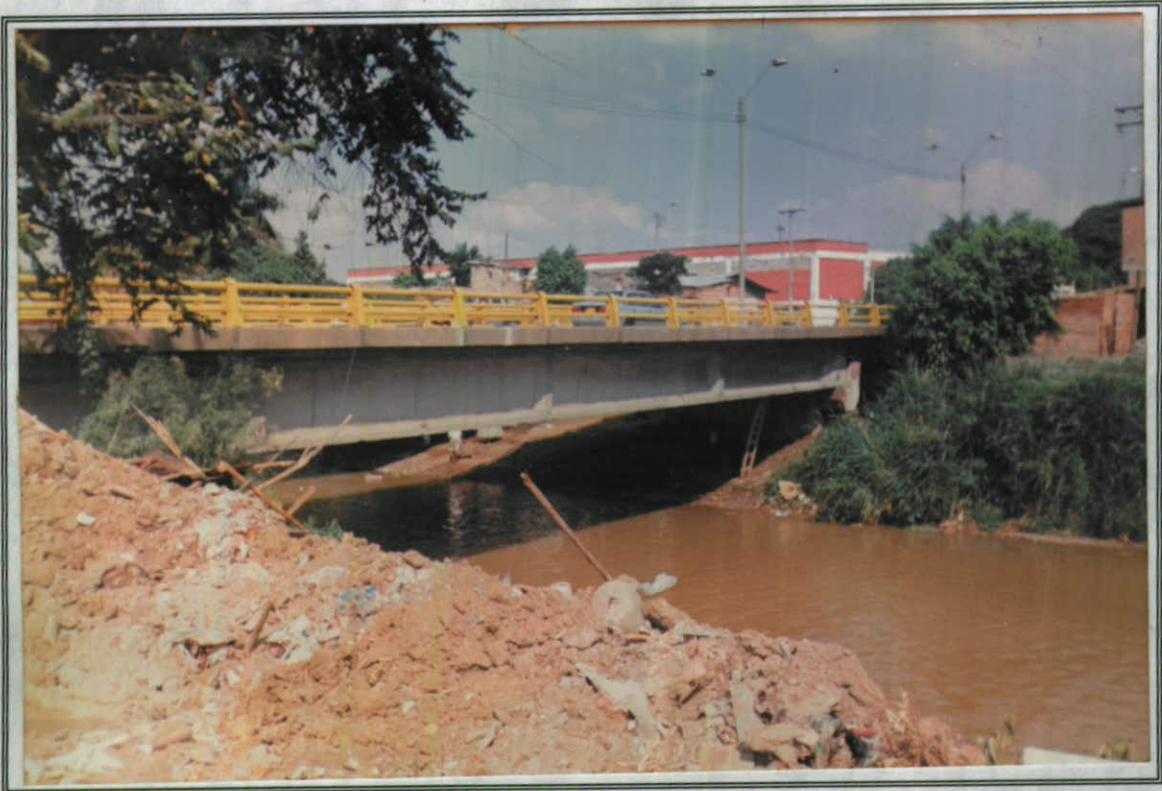
FOTOGRAFIA C30
Puente calle 52, sin muros a ambos lados.

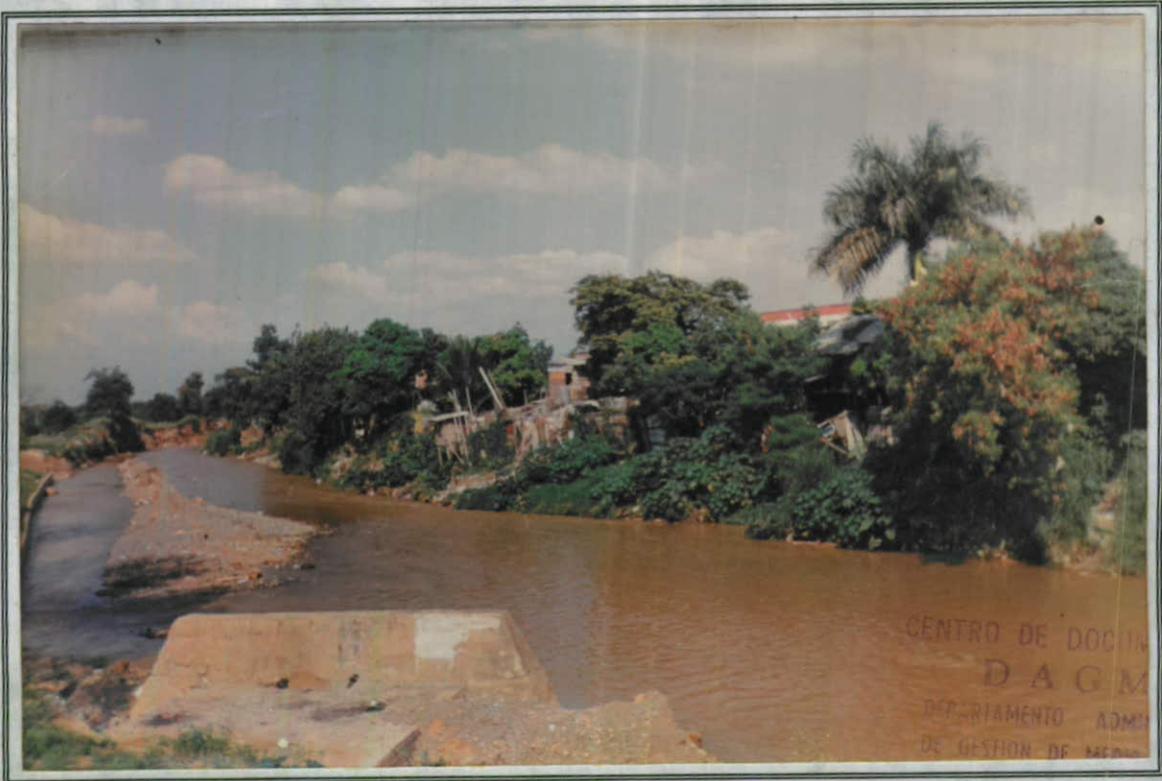
FOTOGRAFIA C31
Vista aguas abajo puente calle 52, pequeño muro construido margen izquierdo.

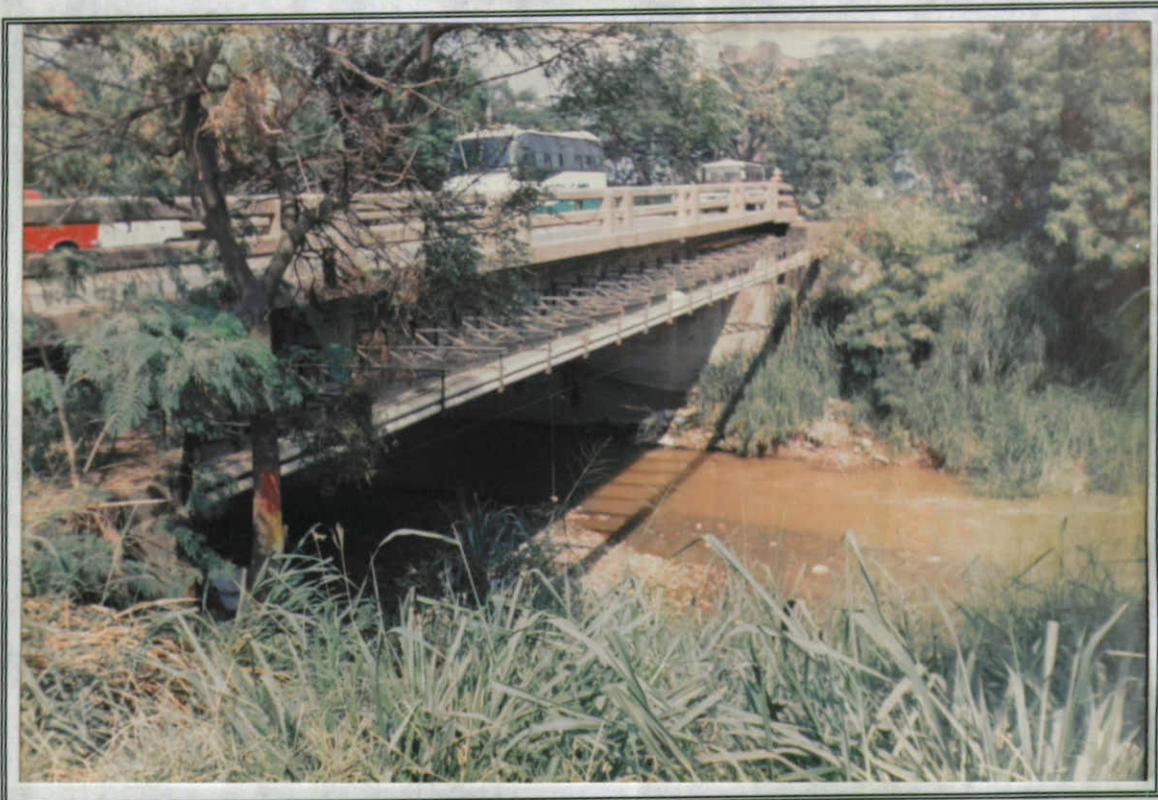
FOTOGRAFIA C32
Puente calle 70, aguas arriba sin muros.

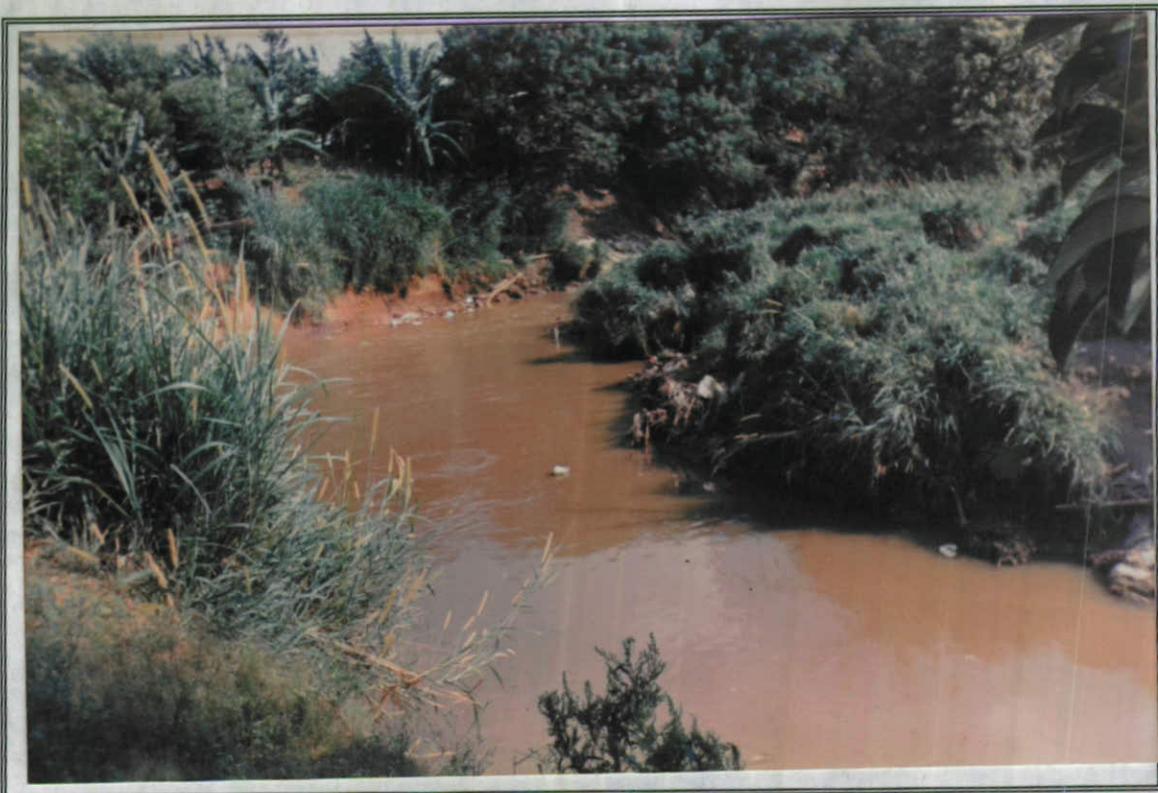
FOTOGRAFIA C33
Tramo corredor de Floralia aguas arriba, sin diques.

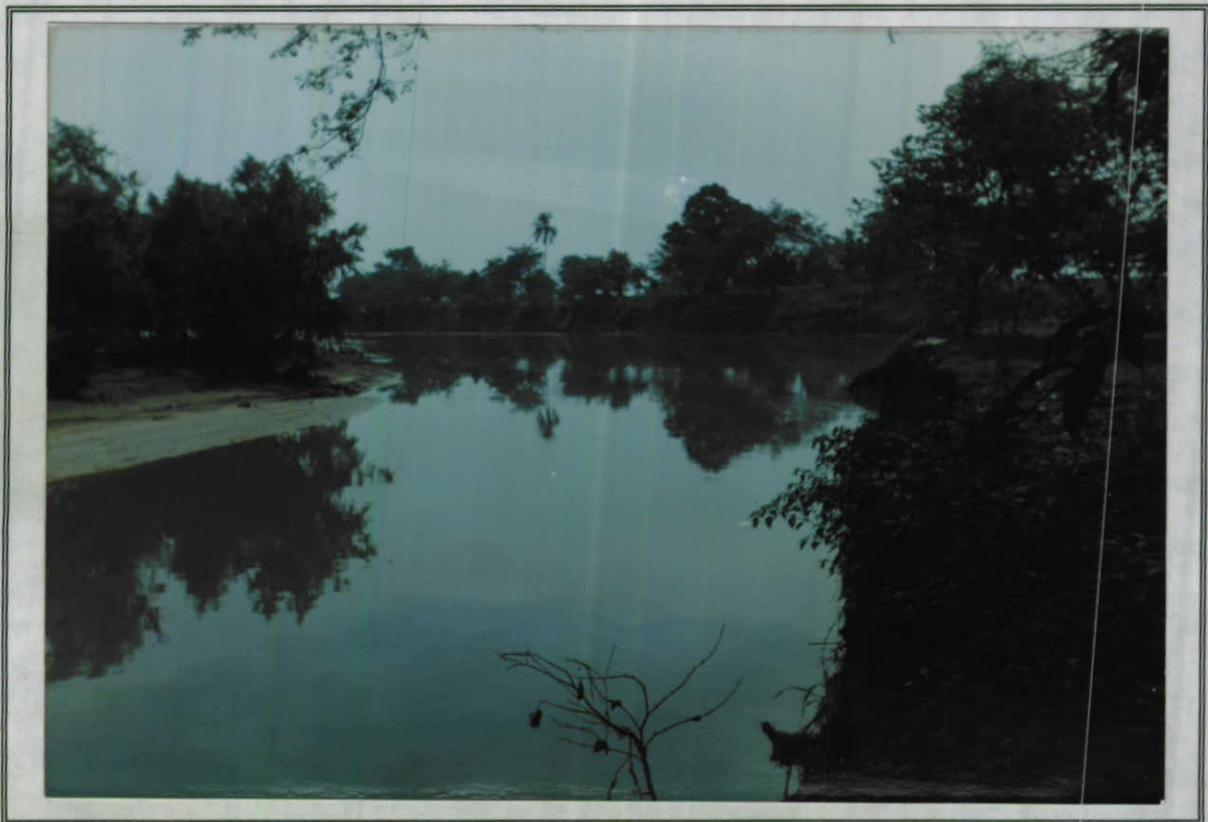
FOTOGRAFIA C 42

Desembocadura del Río Cali en el Río Cauca.

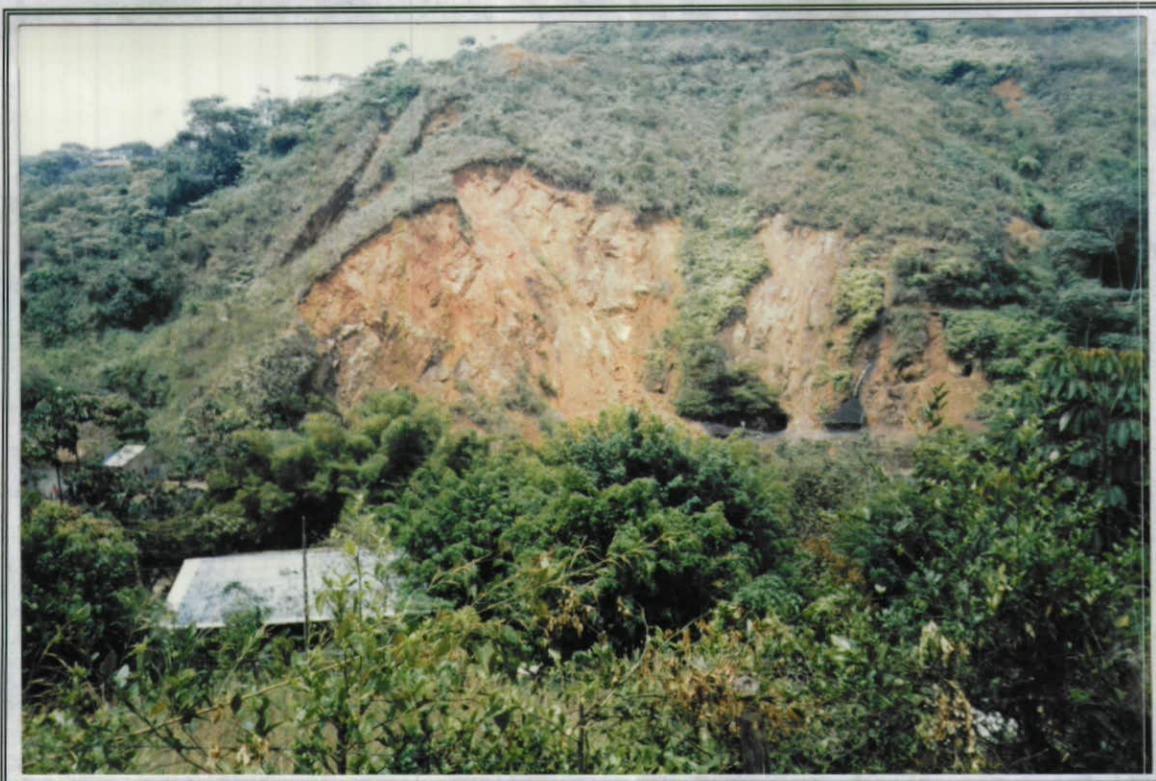
FOTOGRAFIA M3

Mina carbonífera de la Buitrera. Margen izquierda Río Meléndez. Los suelos son arcillosos residuales de limditas alteradas. Obsérvese el proceso de carcavamiento en la parte alta que representa una amenaza de represamiento por la cercanía al Cauce del Río.

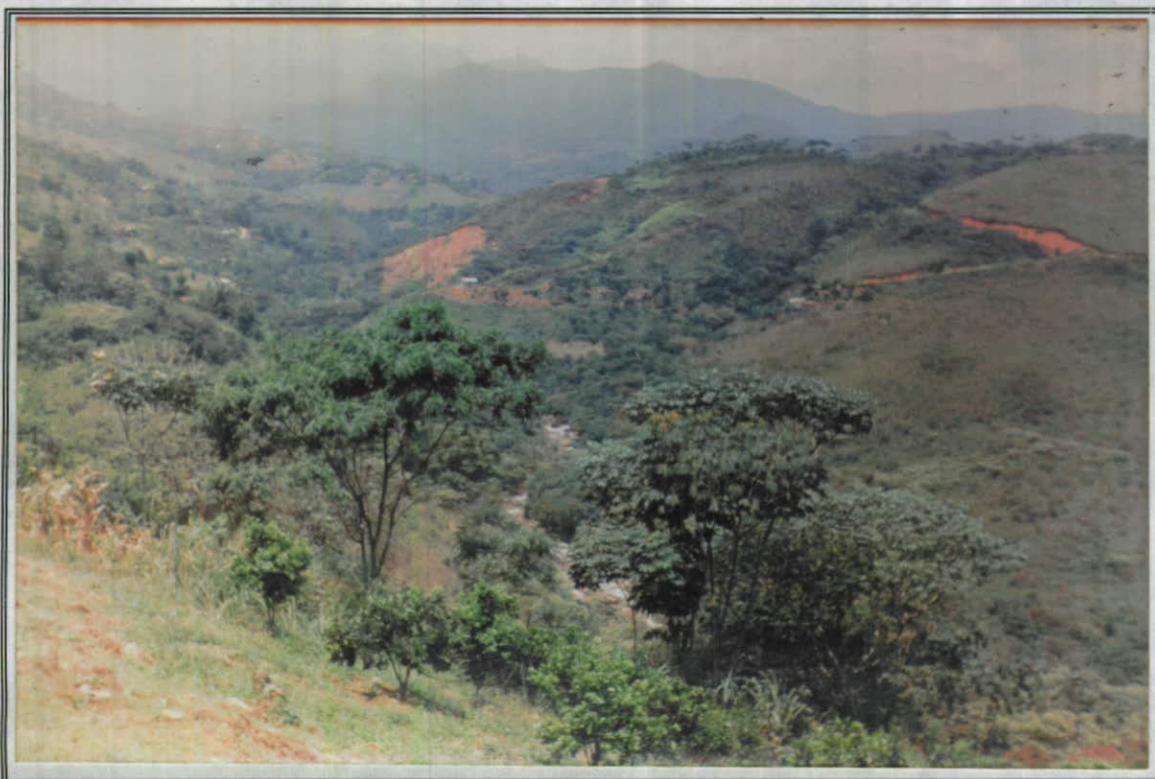
FOTOGRAFIA M4

Proceso erosivo en la Cuenca, parte alta corregimiento de Meléndez.

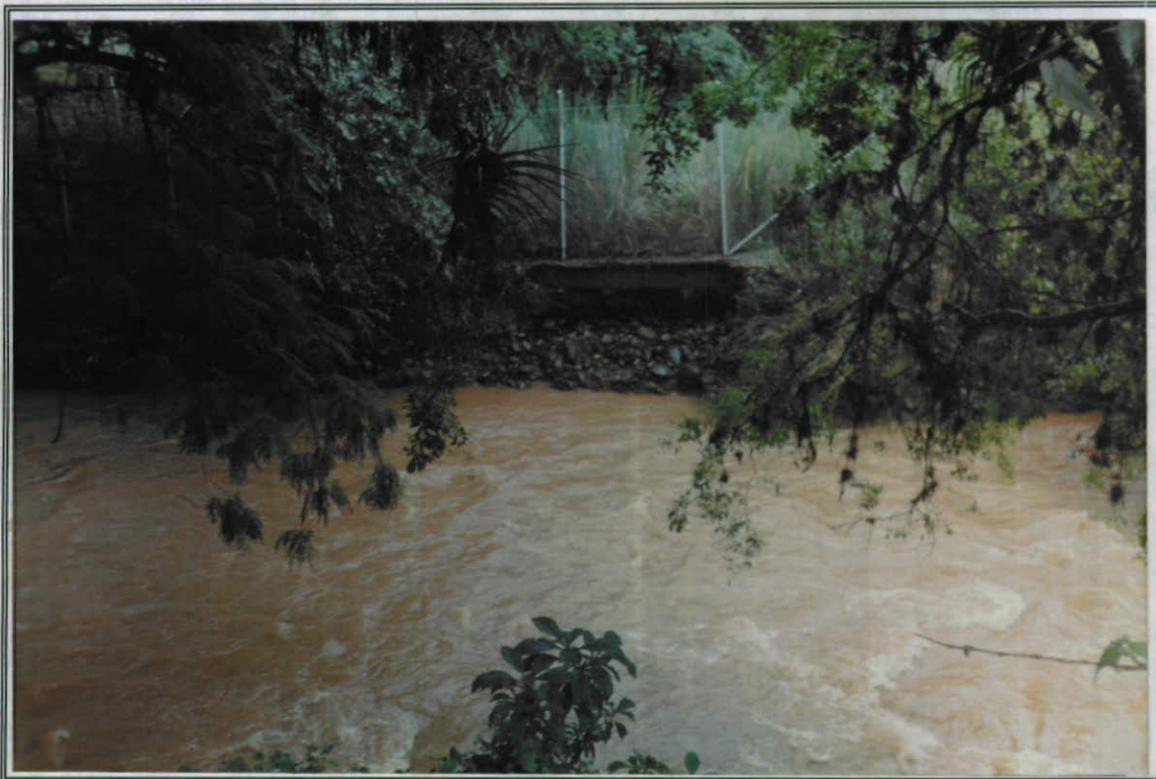
FOTOGRAFIA M7
Erosión orilla derecha, aguas abajo Dique toma Ingenio Melendez,
instalaciones del Club Camprestre.

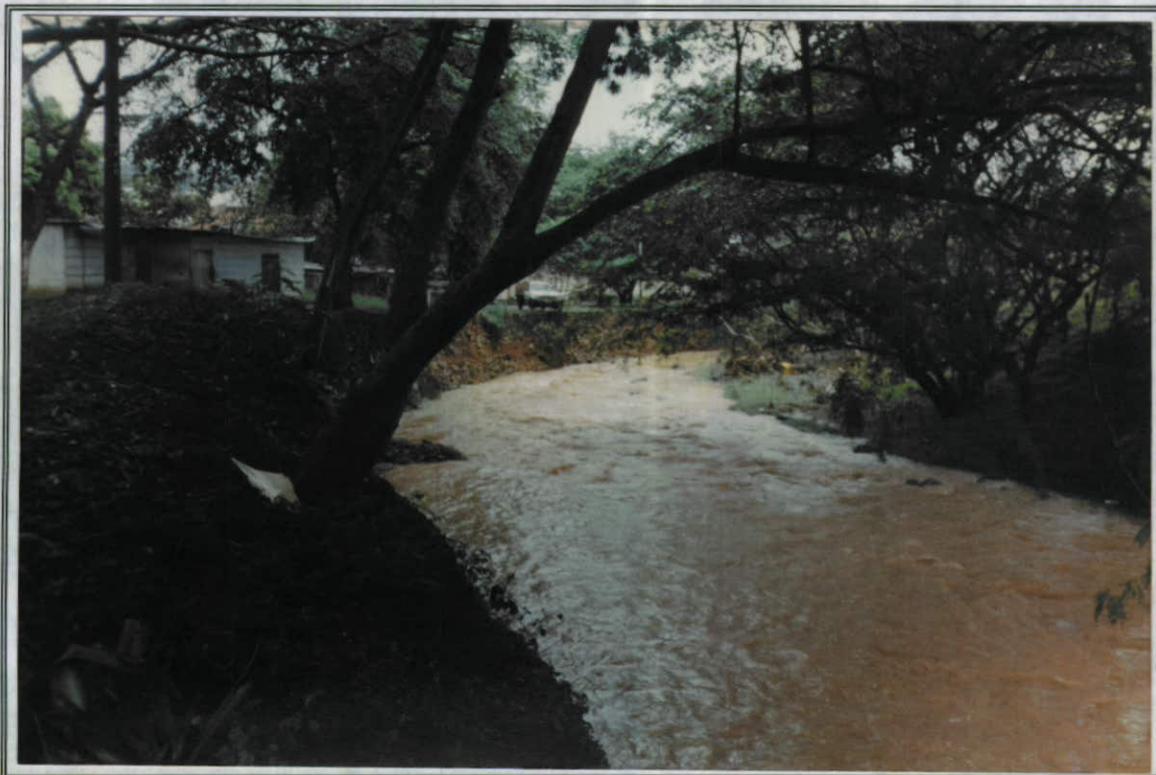
FOTOGRAFIA M8
Erosión orilla izquierda, agua abajo Dique toma del Ingenio Melendez.

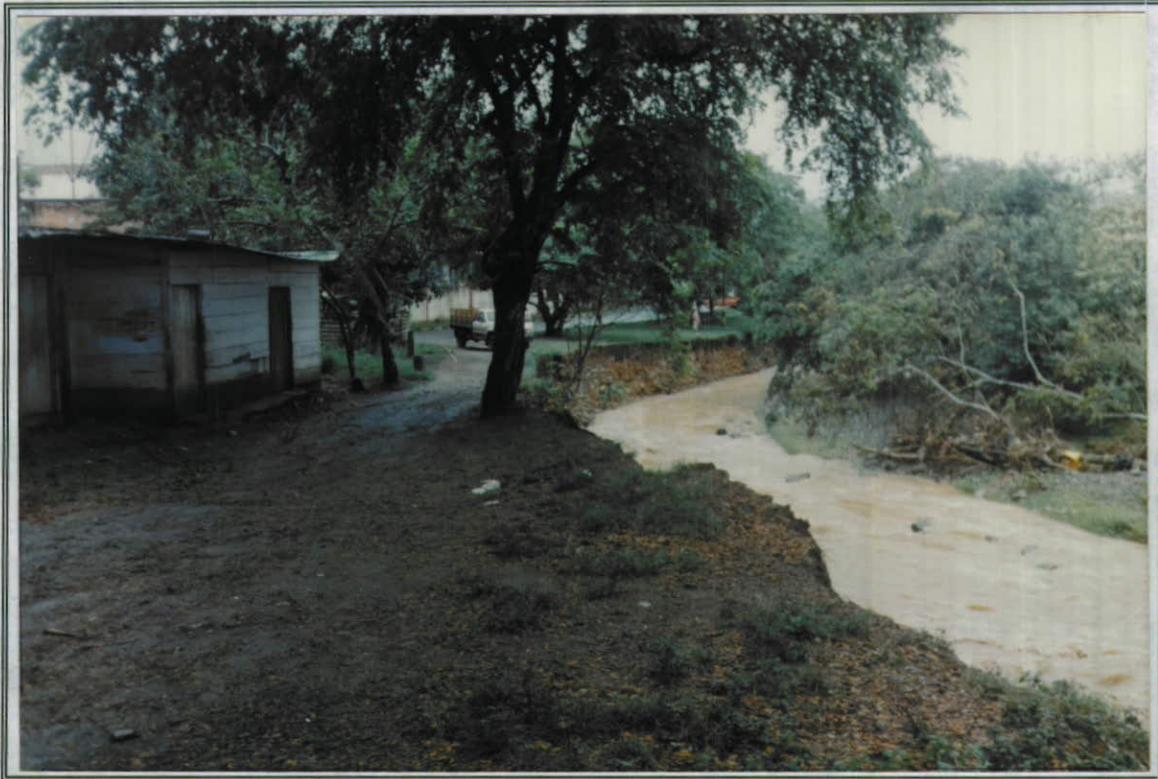
FOTOGRAFIA M9

Barrio Melendez, Calle 4 y 4B, Nótese la amenaza que representa la acción del Río para las viviendas e infraestructura del sector.
