ESTUDIO DE ZONAS FRAGILES Y DE ALTO RIESGO EN LOS CAUCES
Y RIBERAS DE LOS RIOS PANCE, LILI, MELENDEZ Y CALI EN LA ZONA
URBANA Y SUBURBANA DEL MUNICIPIO DE CALI

INFORME FINAL

Santiago de Cali, marzo de 1997

**Preparado por
INGESAM LTDA
Ingenieros Consultores**

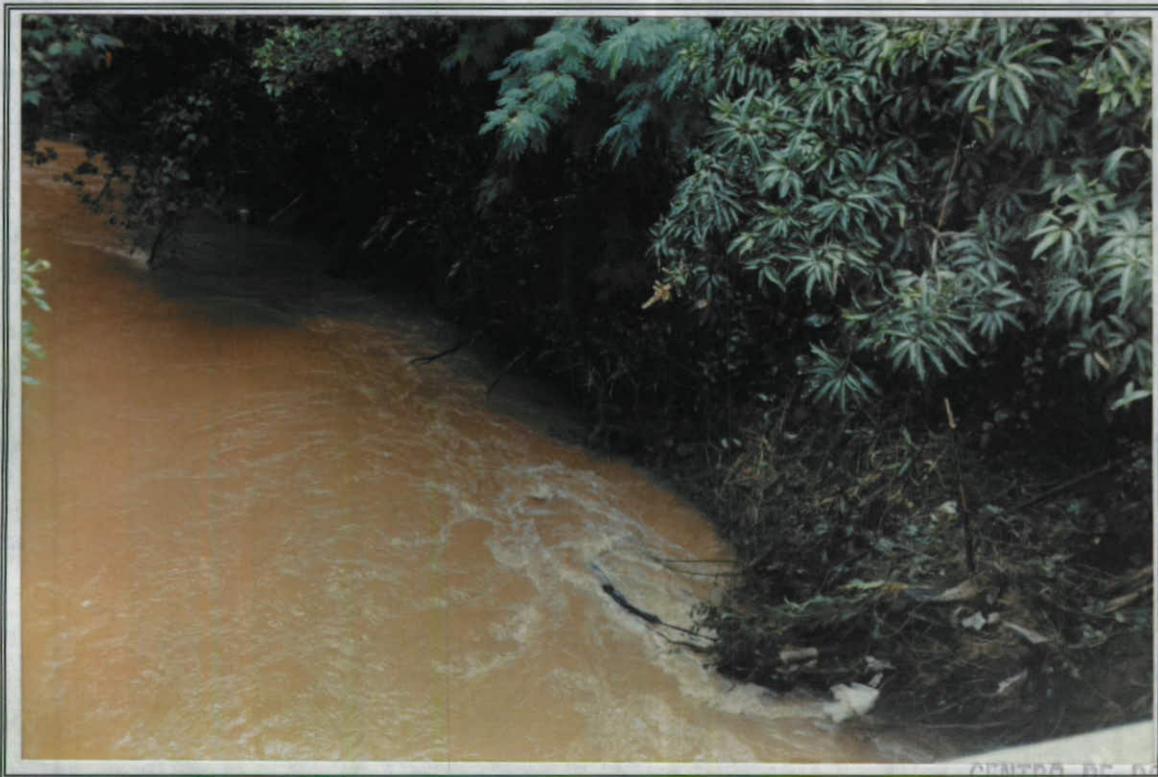
FOTOGRAFIA M10

Barrio La Playa, margen derecha, proceso erosivo causado por el río al salir del puente de la calle 5.

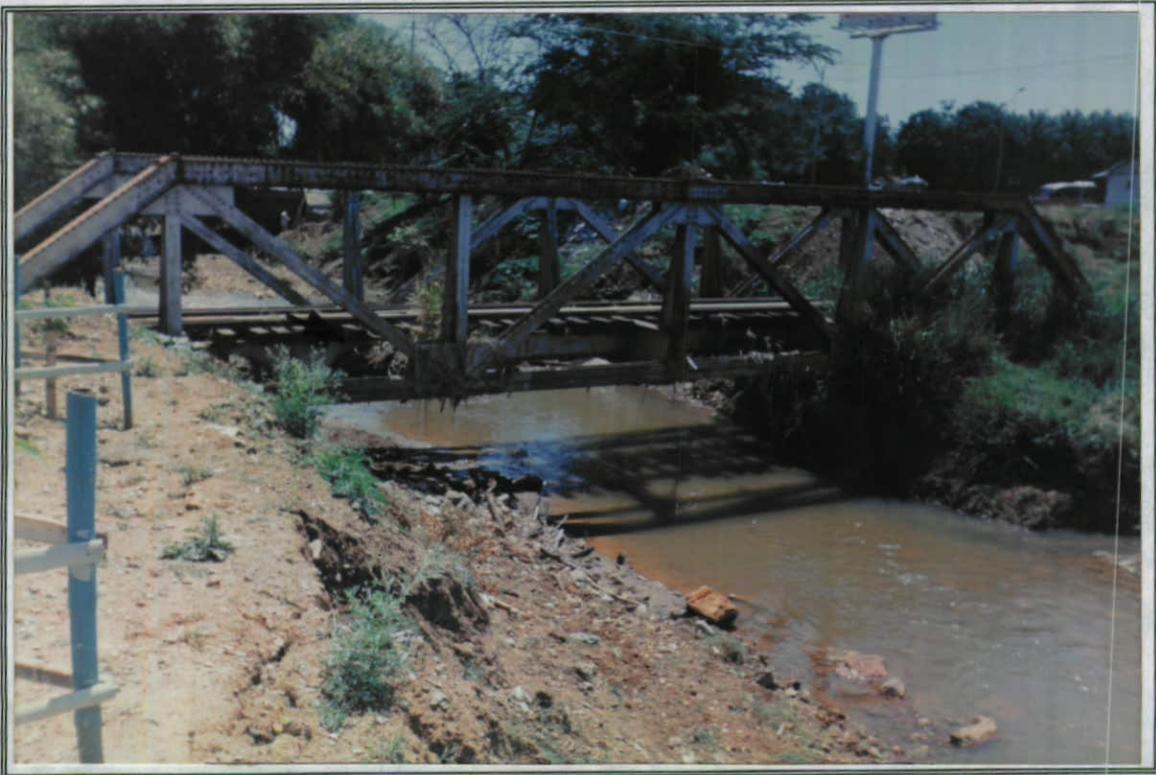
FOTOGRAFIA L10

Puente línea férrea vía a Popayán. Causa una gran restricción que represa al río, Notose los niveles alcanzados por las aguas.

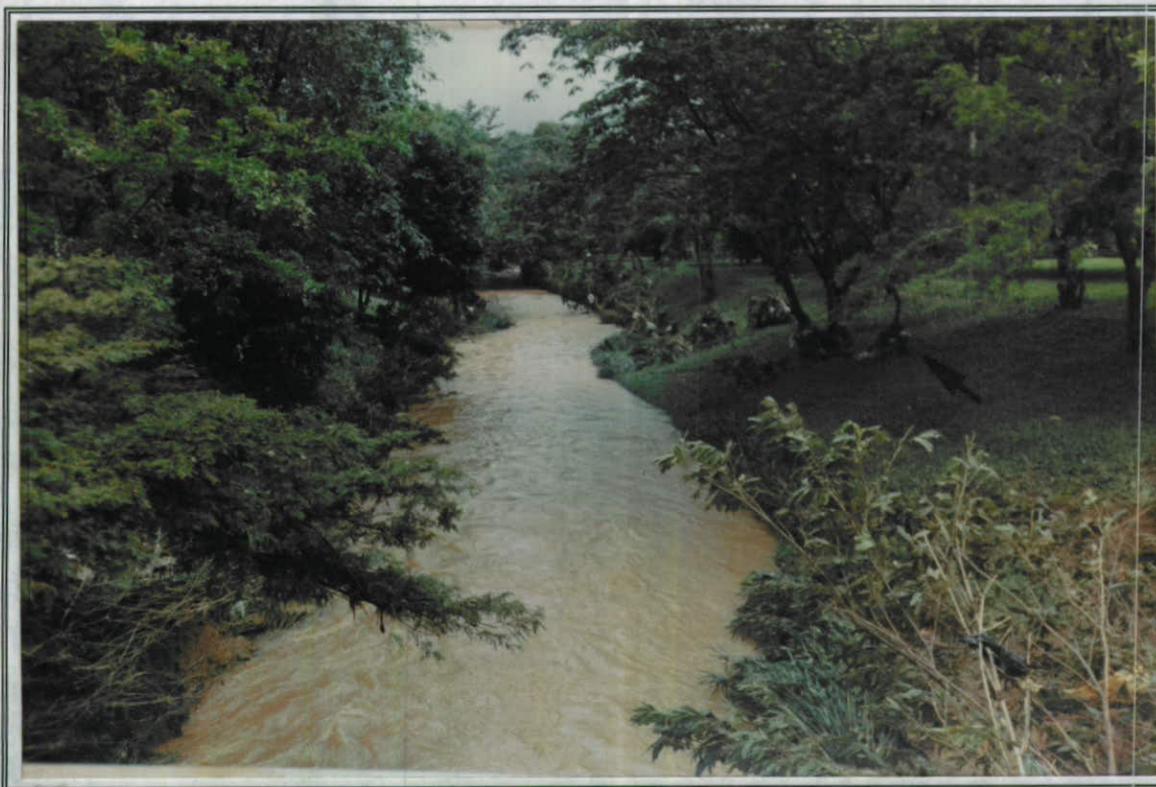
FOTOGRAFIA M16

Multicentro, anegación de la zona verde (residuos en los árboles). Marzo 16 de 1997.

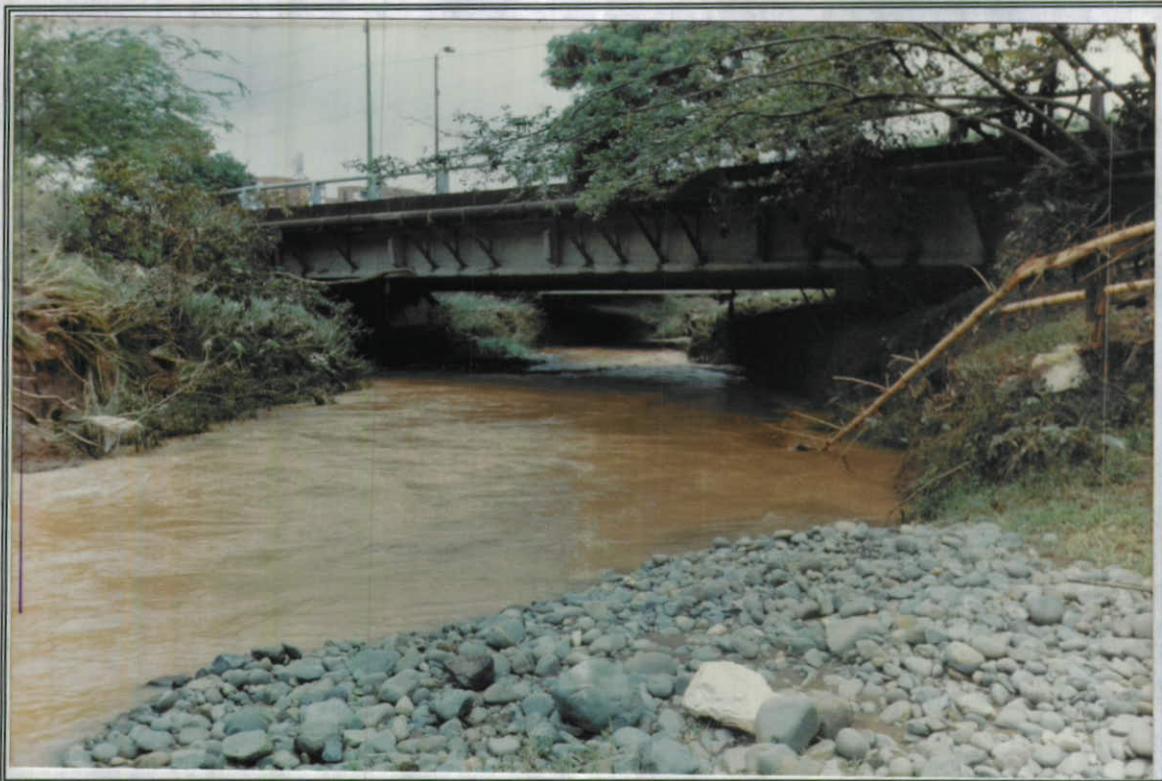
FOTOGRAFIA M17

Puente de la Avenida Pasoancho, ofrece la mayor restricción al cauce formando represamientos.

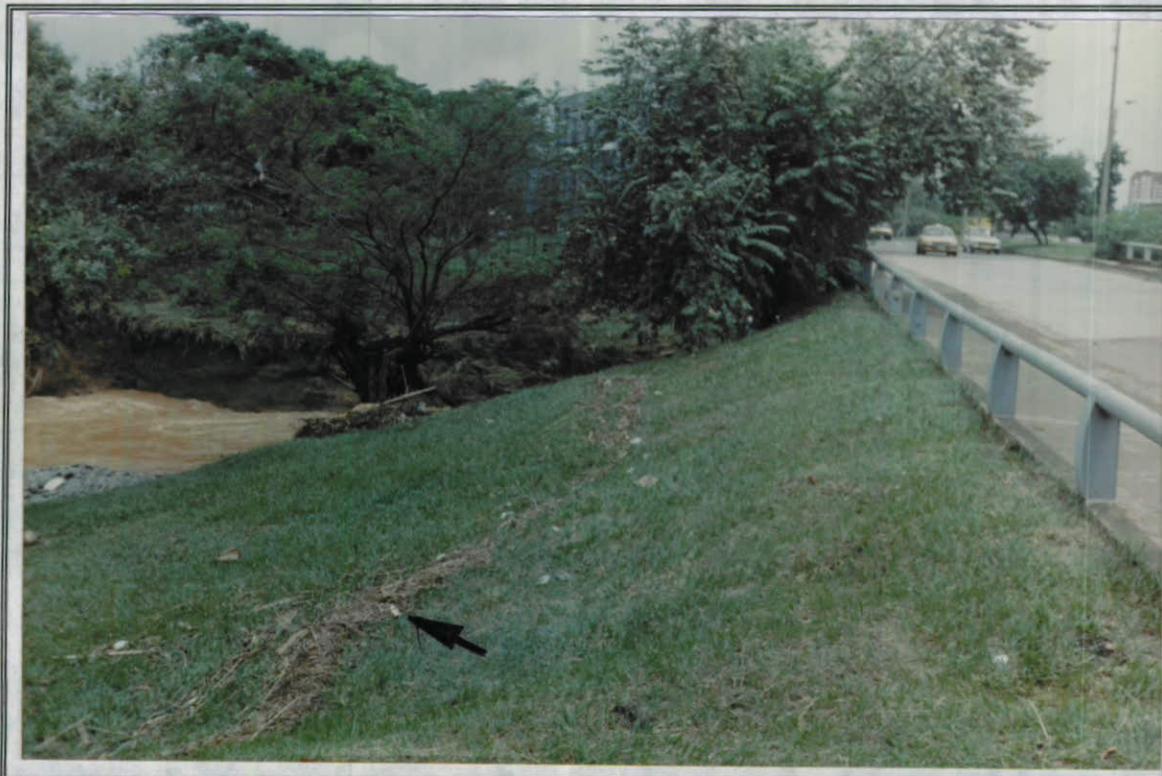
FOTOGRAFIA M18

Puente de la Avenida Pasoancho, obsérvese el nivel que alcanzaron

las aguas
Marzo 16 de 1997

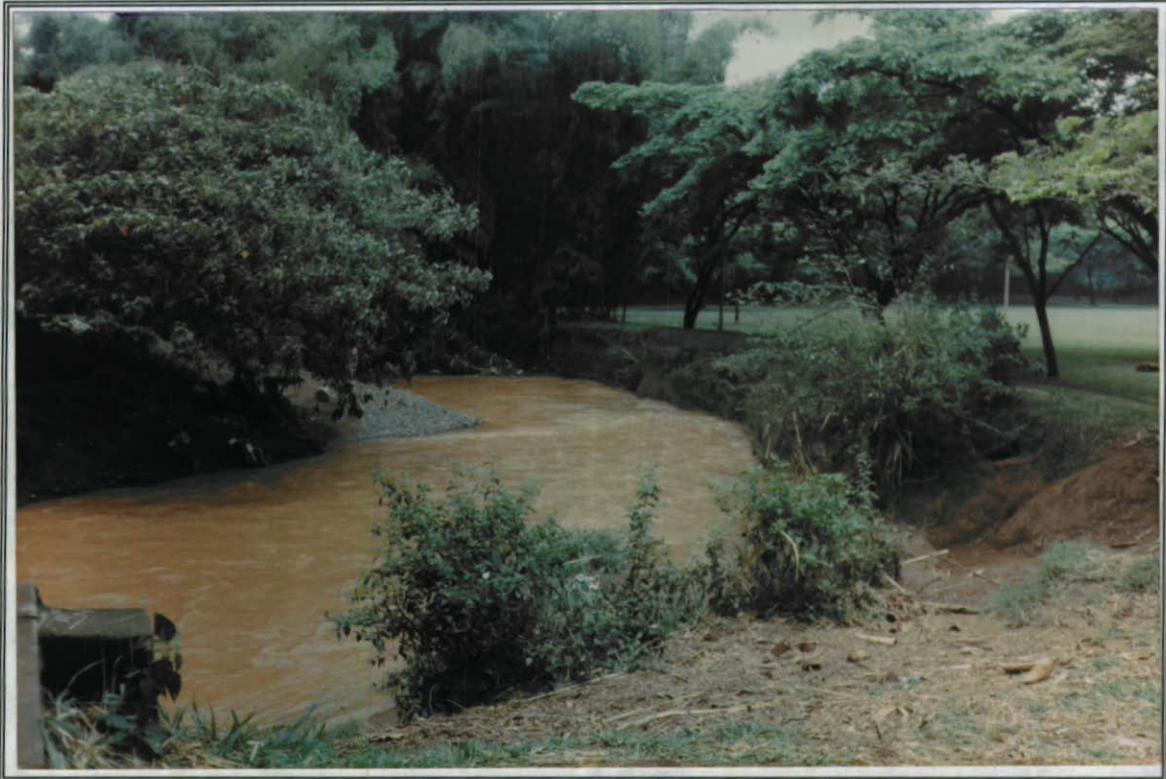
FOTOGRAFIA M19

Urbanización El Ingenio, Calle 14 con Cra. 83, en este sitio las aguas sobrepasaron el Dique de la Margen Derecha anegando la zona verde y residencias de la parte baja. Marzo 19 de 1997.

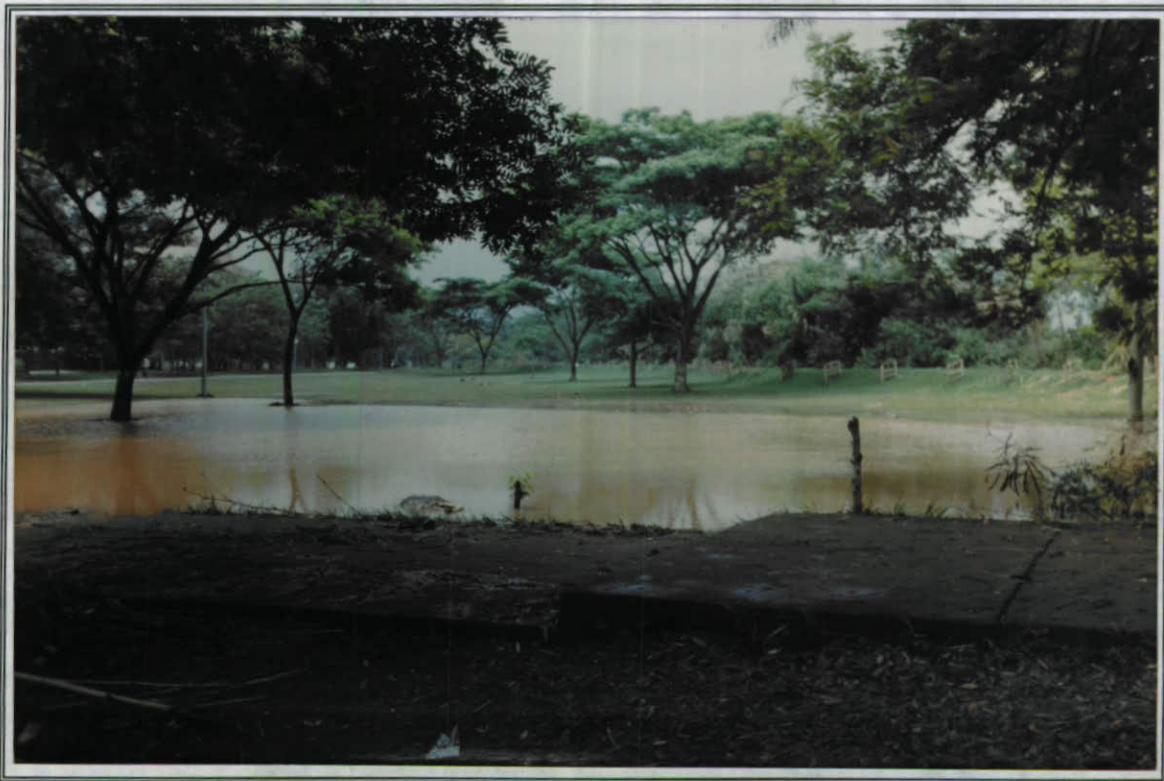
FOTOGRAFIA M20

Urbanización El Ingenio, Calle 14 con Cra. 83, un día después de la creciente del día 16 de Marzo.

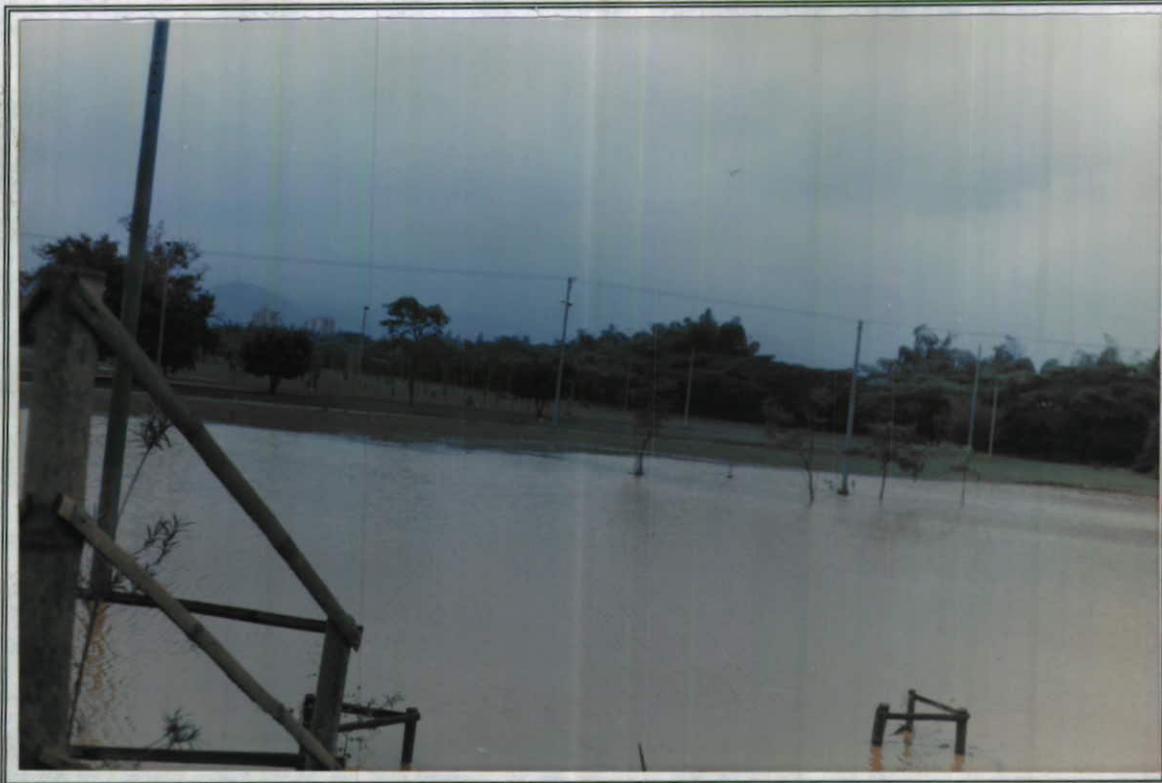
FOTOGRAFIA M22A

Urbanización El Ingenio, calle 17 con Cra. 83, inundación de la zona verde un día después de la creciete del 16 de Marzo.

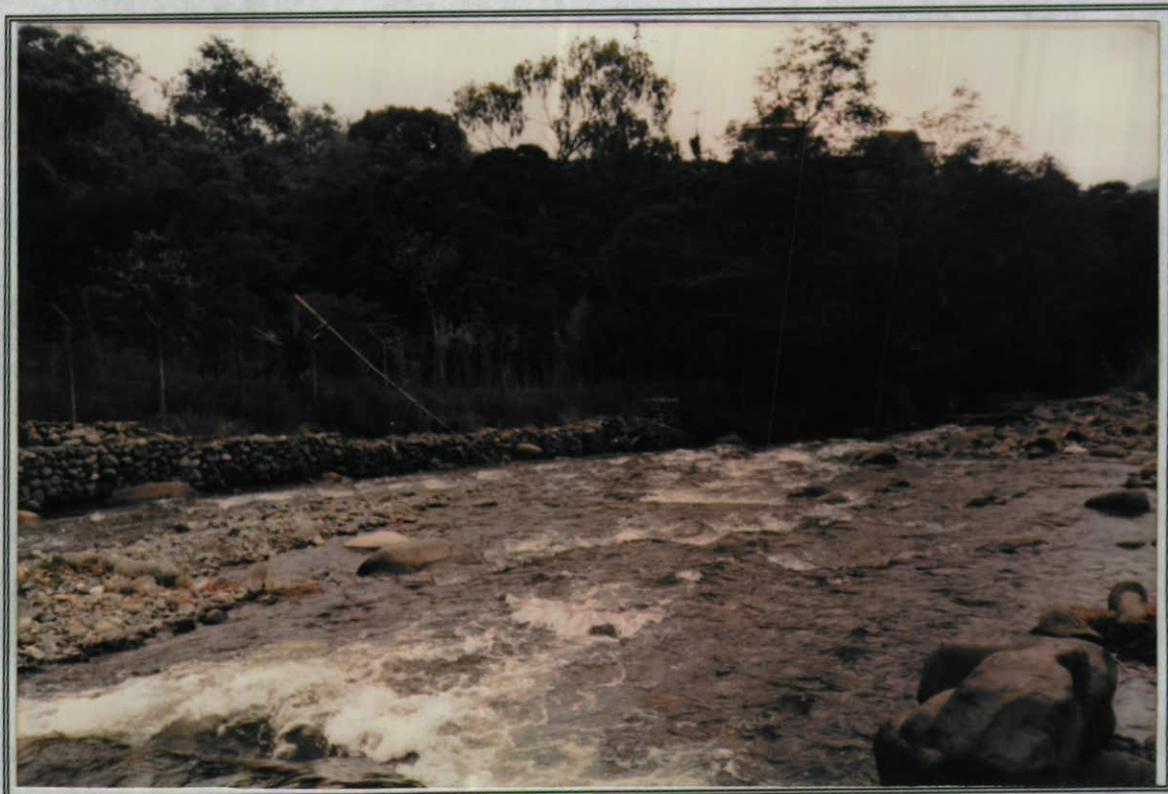
FOTOGRAFIA P 11

Erosión hacia la margen izquierda de la carretera hacia Pance, cerca a la Vorágine.

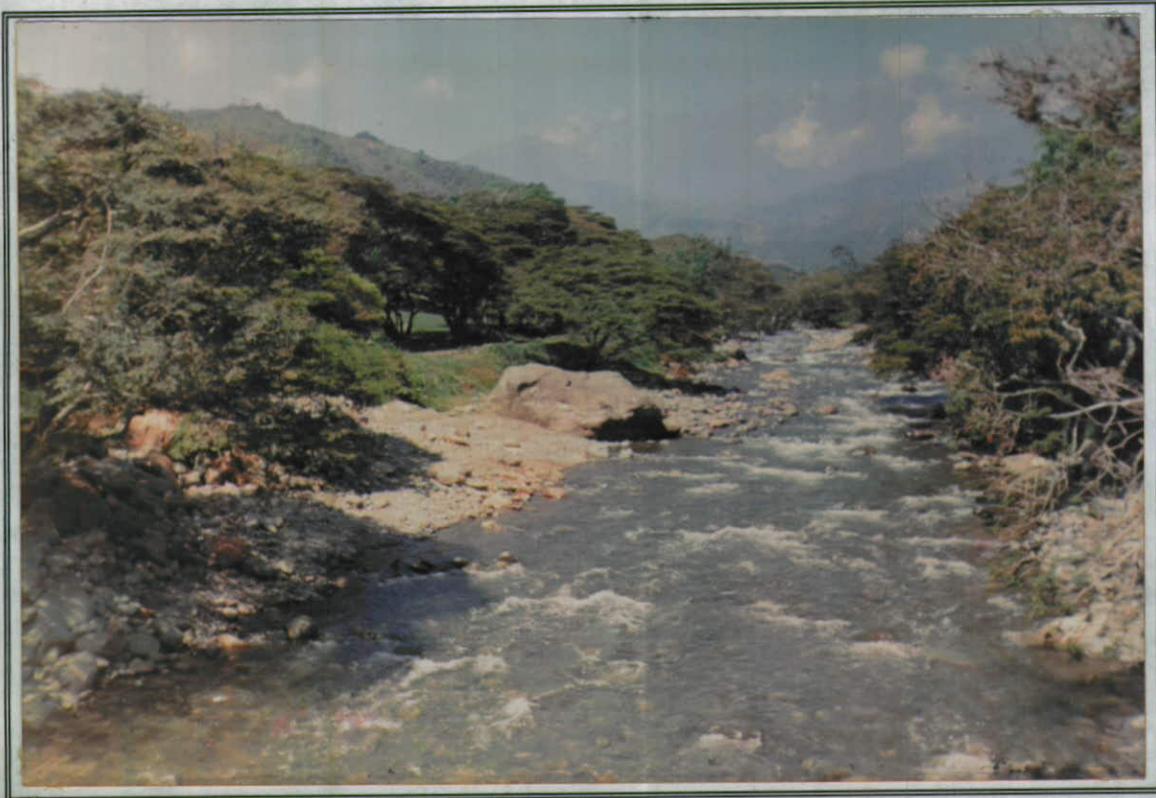
FOTOGRAFIA P 14

Vista aguas abajo del primer puente peatonal del Parque de la Salud. Sobre la margen derecha se observa ocupación y uso de la zona de protección del río.

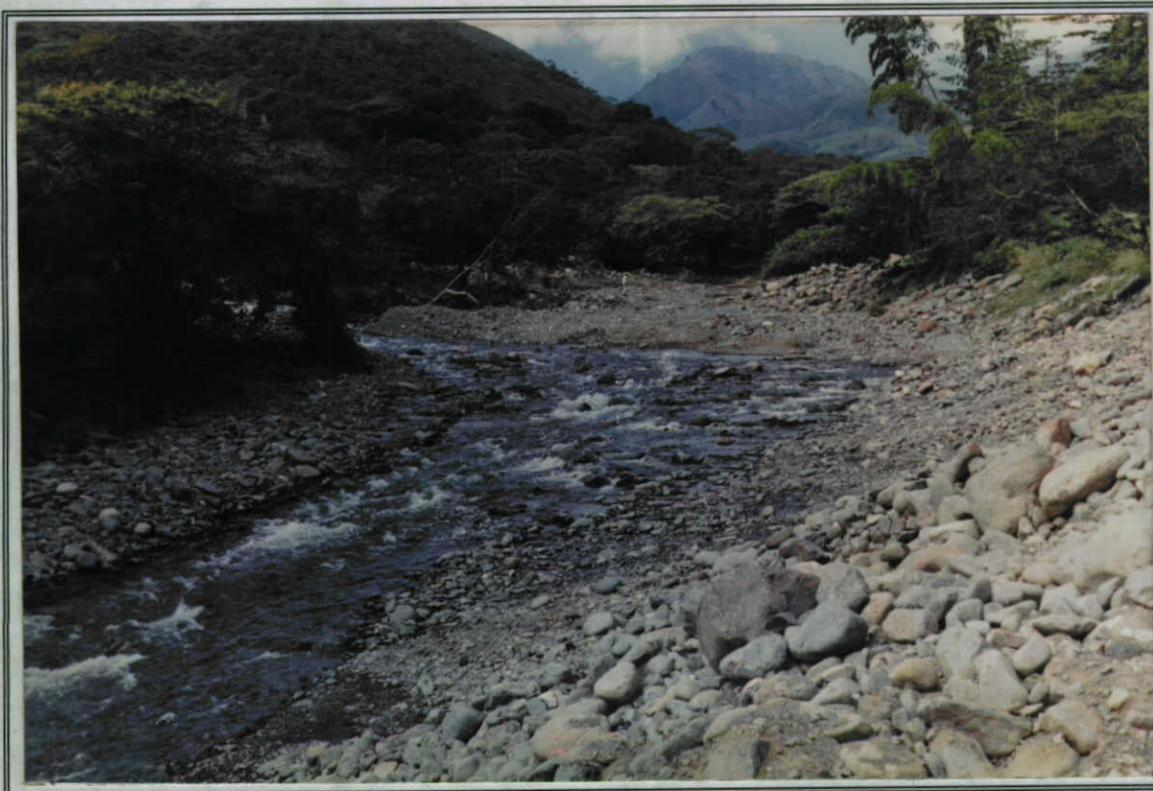
FOTOGRAFIA P 15

Vista aguas abajo de un puente del Parque de la Salud, las orillas no están aún invadidas por construcciones, su uso es recreativo.

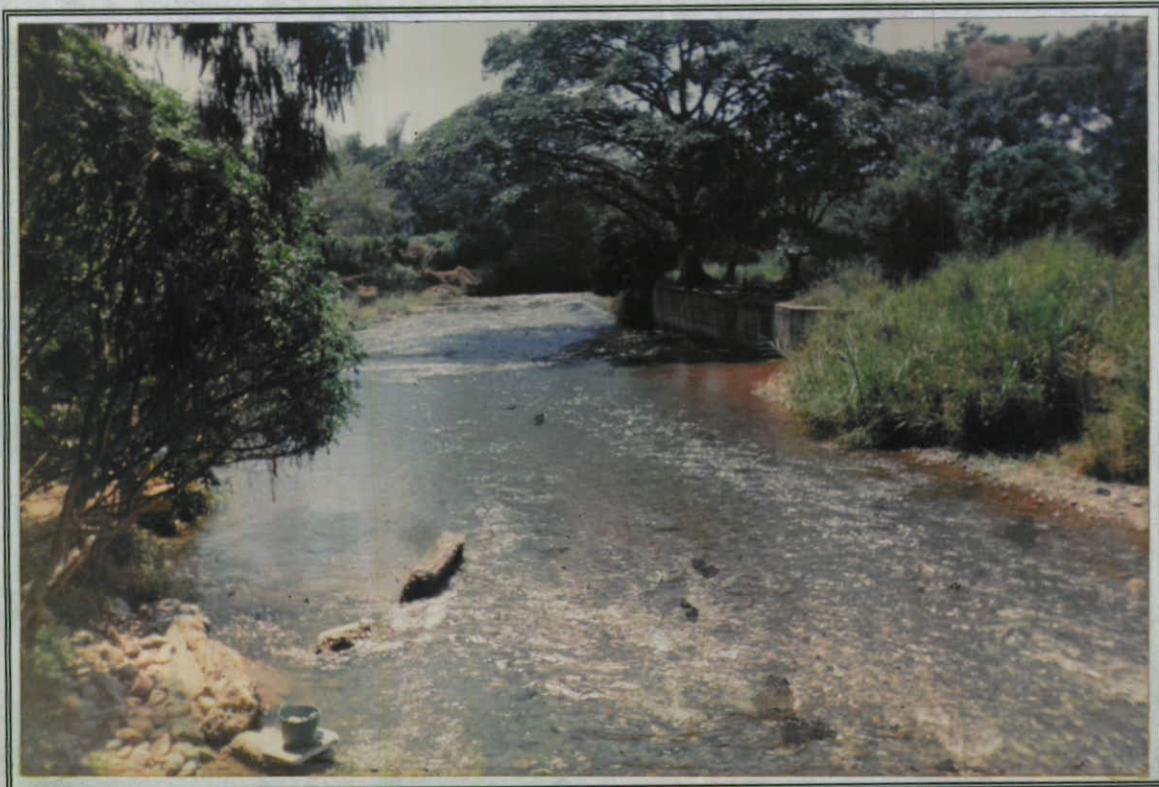
✓ **FOTOGRAFIA P 20**
Erosión de margen derecha del río en La Viga, alta probabilidad de inundación hacia la margen izquierda.

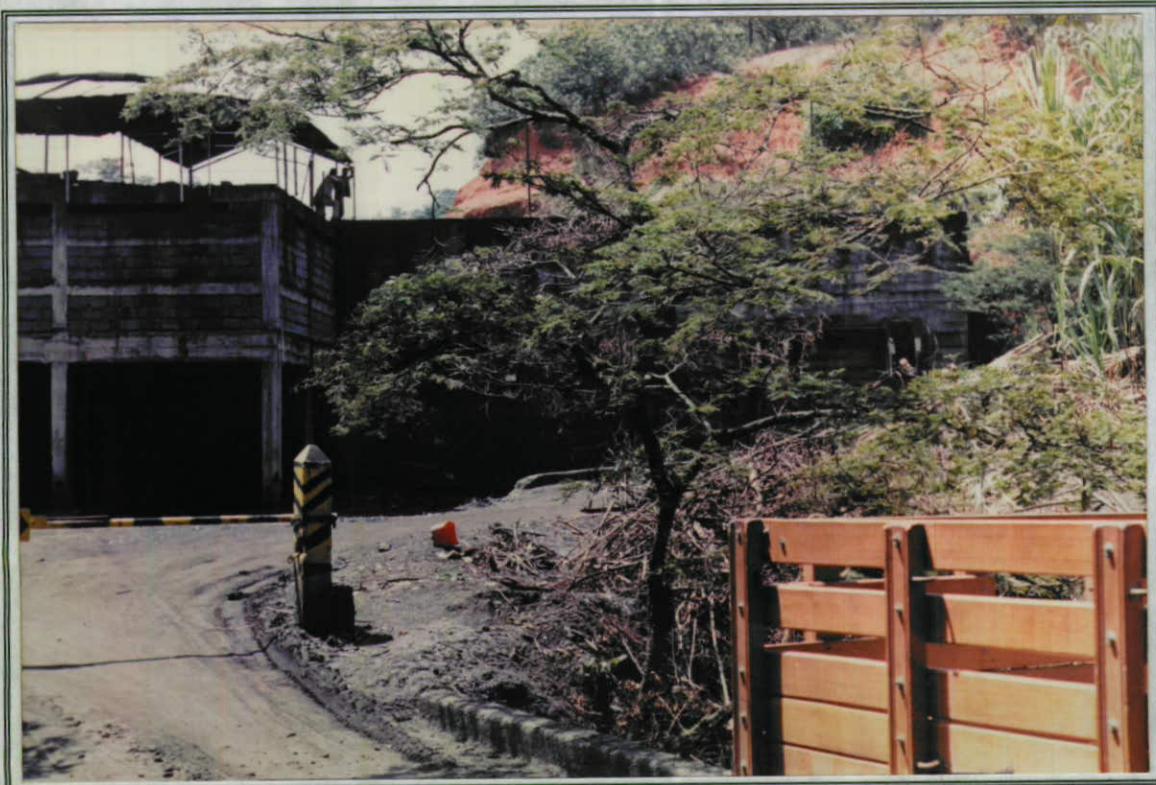
FOTOGRAFIA L1

Río Lili. Vista hacia aguas arriba desde el puente de acceso a las minas de Cementos del Valle. Obsérvese la contaminación de las aguas del río por capa rosa proveniente de las betas de carbón. A la izquierda dispersión de escombros de la mina.

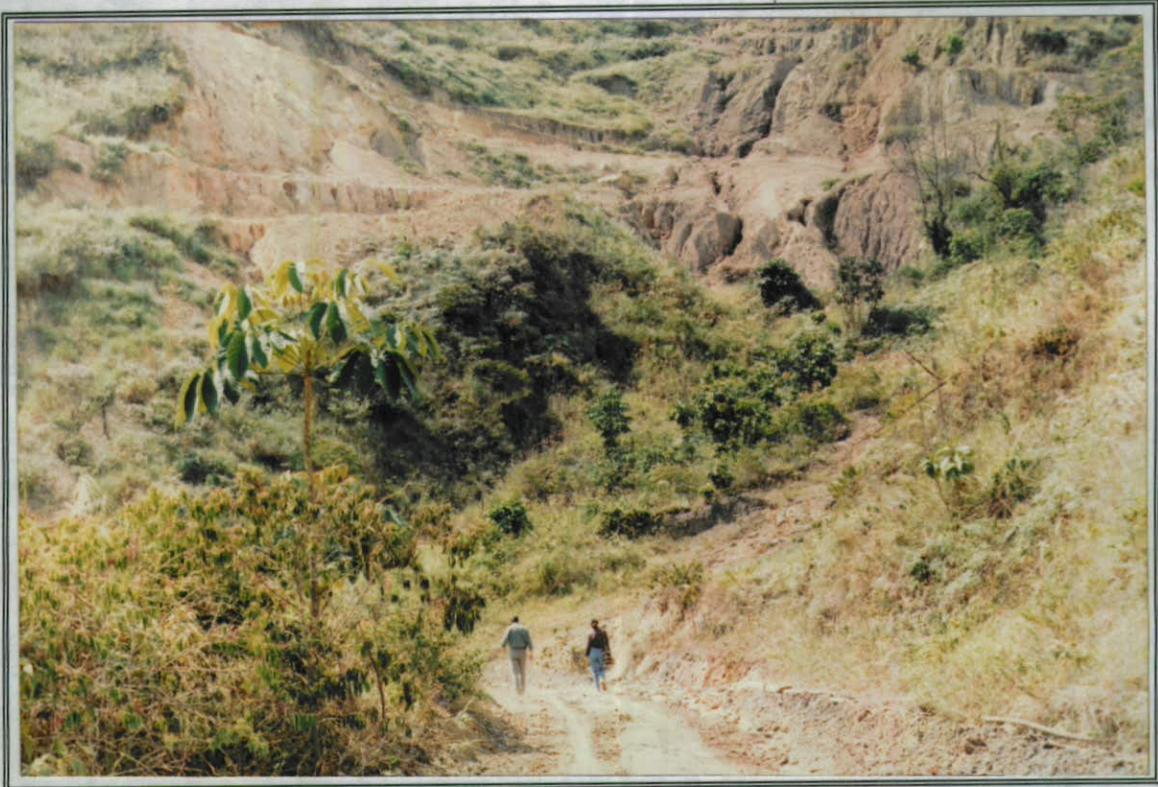
FOTOGRAFIA L3
Cuenca del Río Lili. Carcavamientos en proceso de recuperación.
Vista hacia el sur desde la vía la Riberita - El Carmelo.

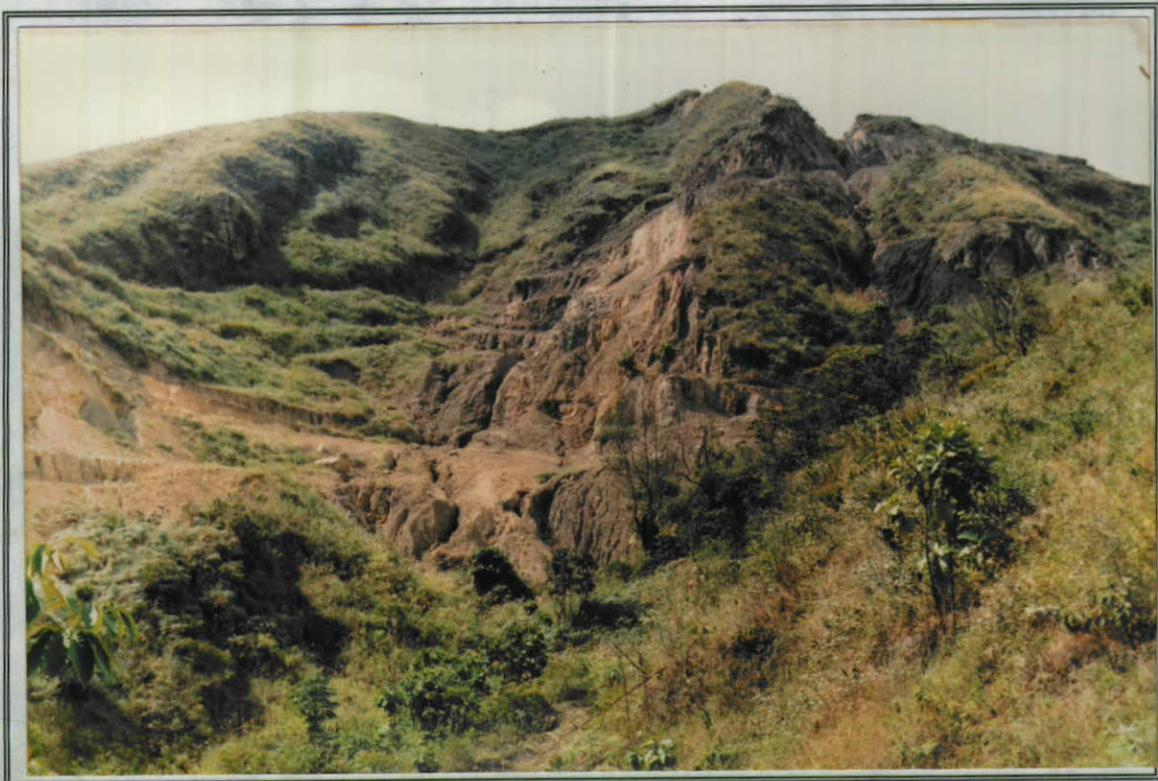
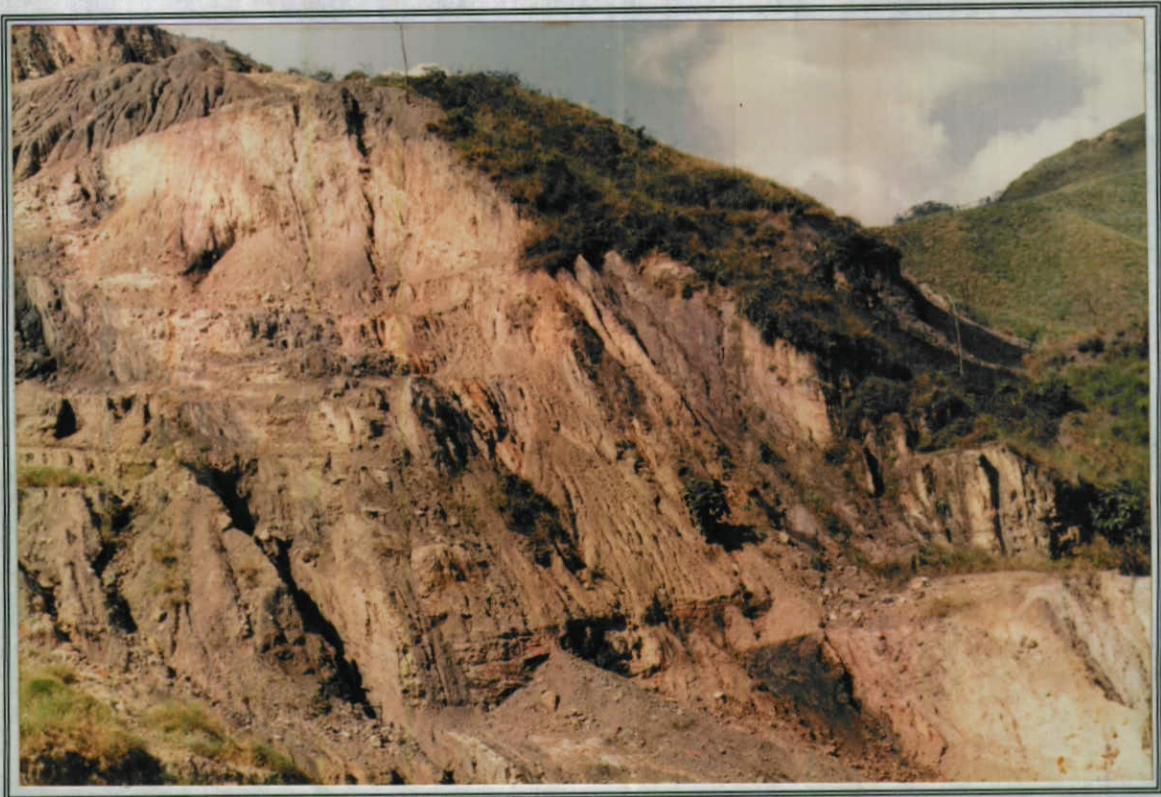
✓ **FOTOGRAFIA L4A.**
Vista general del área inestable por la explotación del carbón. Cuenca del Río Lili.
✓ **FOTOGRAFIA L4B.**
